تقدير العمر الافتراضي للعناصر المعدنية في محطات الطاقة الحرارية باستخدام اختبار البنية الحقلي (Replica test)

الملخص

Life Estimation of Metallic Element in Thermal Power Plants with Field Metallography Tests (Replica test)

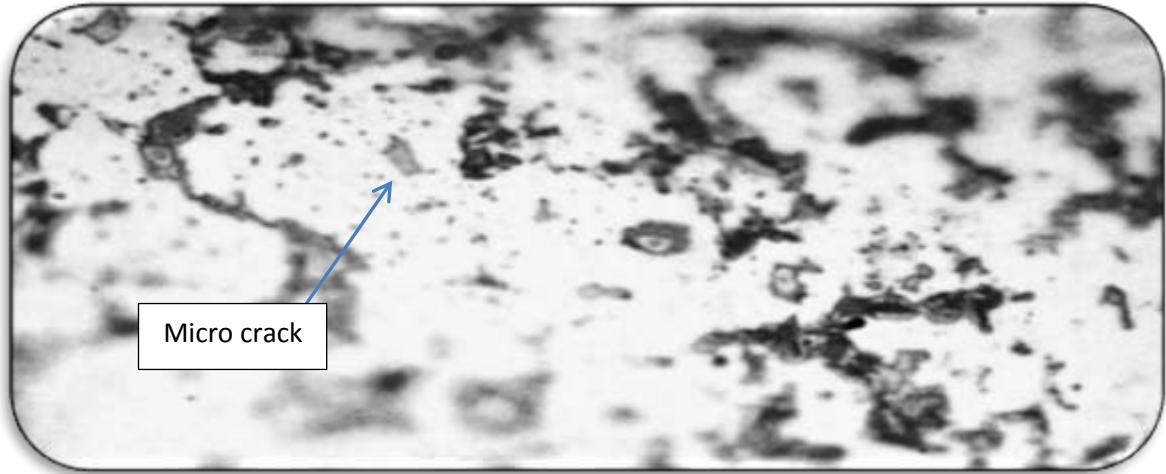
الشكل (9) البنية المجهرية للفولاذ العينة (B-2) التكبير $\times 1000$
فريتية في الغالب مع ظهور بعض الشقوق الميكروية HV 105

2. العينات المأخوذة من مصفاة حمص (B-1)، (B-2). أظهرت زحفاً من مستوى متقدم والذي يعرف بظهور الشقوق (cracks) الميكروية، و أظهر المعدن قساوة تتراوح ضمن

المجال (HV(95-125). وتعدّ هذه الحالة خطيرة وينبغي تبديل المعدن بأقصى سرعة ممكنة .

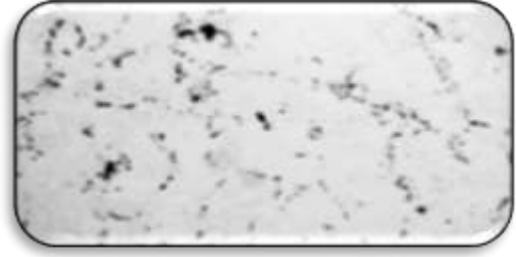
3. زحف حراري من المستوى الثاني في عينات مصفاة بانياس (A-3)، (A-4) والذي يعرف بظهور تكهفات (Cavities) متجمعة على شكل سلاسل، وأظهر المعدن قساوة فيكرز قيمها تتراوح ضمن المجال (HV(150-110). وتعتبر هذه الحالة طبيعية وتسمح بعمل المنشأة سنة و نصف تقريباً قبل الاختبار اللاحق.

الشكل (10) البنية المجهرية للفولاذ العينة (A-3) التكبير 1000×
فريتية في الغالب مع ظهور سلاسل من التكهفات HV 123

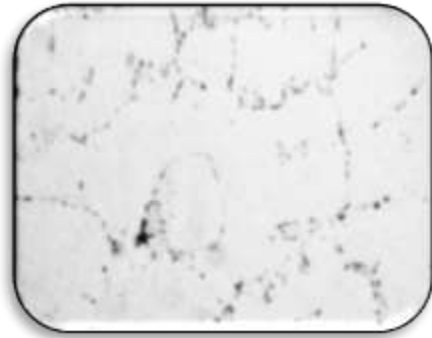
• العينة (A-4) : موقع مصفاة بانياس الفرن H.101-2 بجانب الدرزة للحامية. يوضح الشكل (11) صورة للصلاقة مأخوذة من هذا الموقع.

الشكل (11) البنية المجهرية للفولاذ العينة (A-4) التكبير 1000×
فريتية في الغالب مع ظهور سلاسل من التكهفات HV 115
بمقارنة الصور البنيوية للعينات السابقة و بالعودة
