تقييم قدرة تجارب الحفاظ المحلية على التكيف مع المواثيق الدولية /المدرسة الغسانية بحمص كحالة دراسية/

Evaluate the ability of local conservation experiences to adapt for international charters / Al-Ghassaniah School in Homs as a case study /

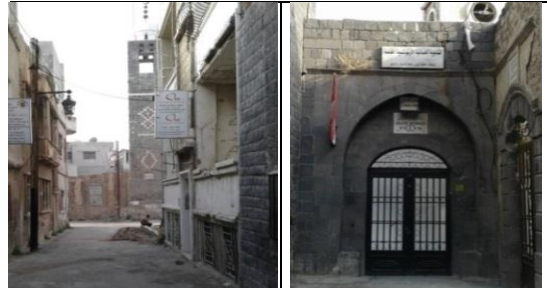
المدرسة الغسانية (حي بستان الديوان): تم افتتاح البناء (المثال المدروس) في العام (1894) م بحسب اللوحة التأسيسية على المدخل؛ الصورة (2)، الموقع: حي بستان الديوان، شارع المطران اثناسيوس. الشكل (1)

امتداد المحور (A)	البوابة الخارجية للعقار
وجامع الفضائل - الباحث	اللوحه التأسيسية
الصورة (3)	الصورة (2)

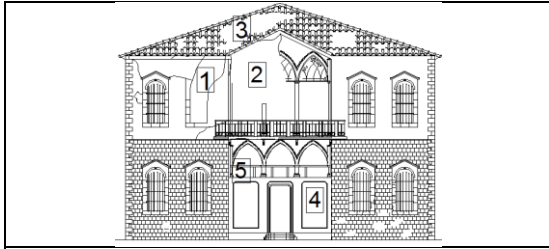
الشكل (5) أضرار الواجهة بعد الحرب- رسم الباحث

1	انهيار جزئي للجدار العلوي مترافقاً بتشققات كبيرة.
2	فقدان أجزاء من الأقواس والزخارف وتضرر النوافذ.
3	انهيار جزئي للسقف مع فقدان المرفقات...
4	فقدان النوافذ والأبواب الأصيلة جزئياً..
5	أجزاء متبقية من الاطارات الخشبية الأصيلة.

3-3 المدرسة بعد التدمير: تضرر السقف الجملوني بشكل كبير، وتأثرت جميع الواجهات بشكل متفاوت ولكن الضرر الأكبر كان في الواجهة الجنوبية حيث تسببت الانفجارات بانهيار القسم الأيسر من الجدار العلوي وفقدان المرفقات بالإضافة لضياح قسم كبير من المنجور الأصيل لكامل البناء⁽¹⁵⁾. الصورة (4)

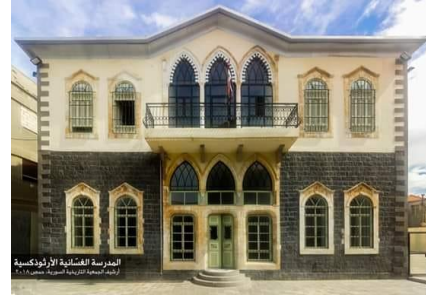
الصورة (5) الواجهة الجنوبية بعد الترميم المصدر (18)

المنهجية: ابراز المظهر الكامل للمبنى في فترة إنشائه الأولى أو فترة محددة من تاريخه؛ بالنتيجة فقد تمّ اعتماد الأسلوب التكاملي للترميم الشامل. الصورة (5) التنفيذ: دائرة العلاقات المسكونية، مبادرة " نبني " (17) وقد تم وضع حجر الأساس لعمليات الترميم: 13 تموز 2015.

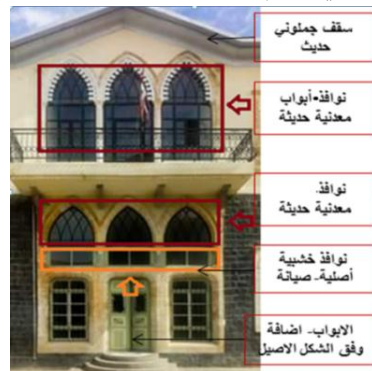
الصورة (6) المعالجات التي تمت على الواجهة (20)

المعدنية المضافة على الواجهات كما ذكرنا سابقاً، وإجراء تقييم عام يعتبر هذا العمل متوافقاً إلى حد ما مع البند السابق من ميثاق أثينا. الصورة (6)؛ إن مقارنة مع البند/4/ من وثيقة أثينا "لقد رحب الخبراء بالاستخدام الحصيف للمواد المتاحة وذلك للإستخدام في التقنيات الحديثة خاصة مادة الخرسانة المسلحة" وهنا يلاحظ استخدام مادة البيتون في الأسقف والجدران بهدف التدعيم، وبطبيعة الحال جاءت هذا العمل متوافقاً مع هذا البند. أما عند مقارنة العمل نفسه بالبند /10/،/2/ من ميثاق البندقية 1964م "يمكن تقوية النصب باستعمال طرق وتقنيات علمية حديثة"، "عندما تثبت أن الأساليب التقليدية غير ملائمة فإن تقوية مبنى ما يمكن تحقيقه بأي أسلوب حديث للصيانة". وهنا جاءت النتائج مناسبة إلى حد ما؛ بما معناه جرى إعطاء الإذن (سواء استخدام البيتون أو استبدال هيكل دعم "الجمالون" الخشبي بالمعدني مثلاً).

إن مقارنة بالمادة/9/ من ميثاق البندقية "يجب أن يكون أي عمل إضافي لا غنى عنه للتركيب المعماري متميزاً ومعاصراً" لقد تم الحفاظ على النوافذ الأصيلة وصيانتها باستمرار، ولكن نتيجة الإهتراء والعوامل الخارجية وصل بعضها إلى نقطة اللاعودة؛ مما اضطر إدارة المدرسة لاستبدالها بنوافذ زجاجية معدنية بما يتماشى مع الخطوط العامة للواجهة ولكن لم تتسجم مع طابعها، وبالنتيجة هذا متوافق مع المادة السابقة ومع البند /16:3/ من وثيقة مبادئ التحليل (شلاطات فكتوريا) كما ذكرنا سابقاً.
