أمثلة تصميم مراوح الطرد المركزي والتعزيز من كفاءة وفعالية دورة الحياة الخاصة بها (دراسة عملية لمروحة طرد مركزي من نوع Backward Centrifugal Fan)

Design optimization of a centrifugal fans and enhance efficiency and effectiveness of its service life (Case study of type Backward Centrifugal Fan)

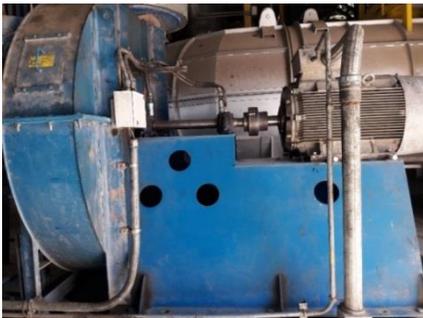
- نوع مروحة الطرد المركزي: Backward curve centrifugal fan
- الاستطاعة: 160 kw
- سرعة الدوران: 1490 rpm
- التدفق: $26000 \text{ m}^3/\text{h}$
- نوع المحامل الراكبة على المحور: Spherical bearing 22217 EK
- نوع المحرك وطريقة الوصل: MC4 315
- والوصل للمروحة مع المحرك وصل مباشر عن طريق قارنة Coupling

الشكل (1) مروحة الطرد المركزي المدروسة “Backward Curve Centrifugal Fan”

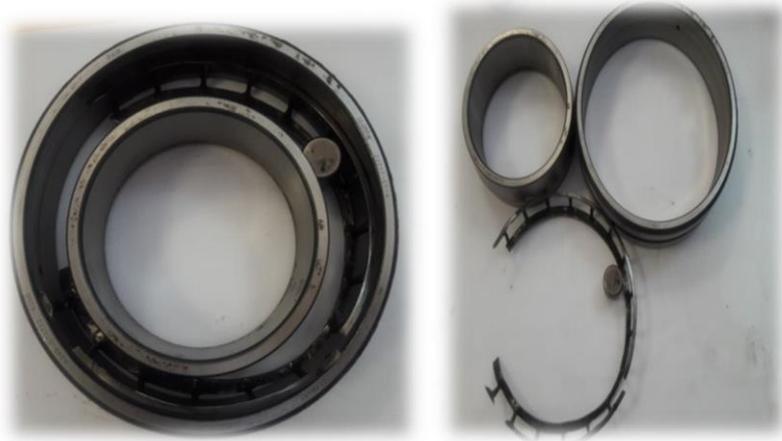
خلال عمل المروحة حدث توقف فجائي لها حيث كان السبب تلف المحامل الراكبة على المحور، حيث يوضح الشكل (2) المحامل التالفة:

الشكل (2) المحامل التالفة (a)، "Bearing Failure" (b)

لوحظ استعمال شحم مغاير عن الشحم الموصى به من قبل الشركة الصانعة والتشحييم بكميات زائدة.
- حيث نوع الشحم المستخدم على المحامل Unirex N3.
- الشحم الموصى به من قبل الشركة المصنعة Rimor هو من نوع Shell R2.
- سيتبين في الجدول (2) والشكل (7) الاختلاف بين النوعين:

كمية الشحم اللازمة للمحمل من نوع "Spherical Bearing 22217 EK" كما في الجدول (3) هي بما يقارب 10 غرام كل 380 ساعة (بما يعادل أسبوعي عمل متواصلة للمروحة)، وعادةً يتم التشحيم من قبل فريق الصيانة كل 120 ساعة عمل وبكميات زائدة.

تم تعديل نوع الشحم كما موصى به من قبل الشركة الصانعة نوع Shell R2، والتشحيم للمحامل كل أسبوعي

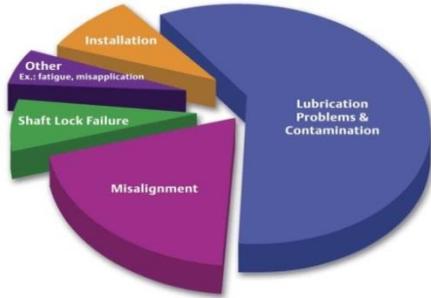
الشكل (6) تحليل الأسباب الشائعة لتلف المحامل

تبعاً لعدة دراسات مرجعية سابقة [6] تبين أن 64% من أسباب تلف المحامل هي أنه يوجد مشكلة في الشحم أو الزيت كما موضح في الشكل (6)، وأنه في مرحلة ما فقد وظيفته كطبقة حماية بين الدحارج والحلقة الداخلية والحلقة الخارجية للمحامل.

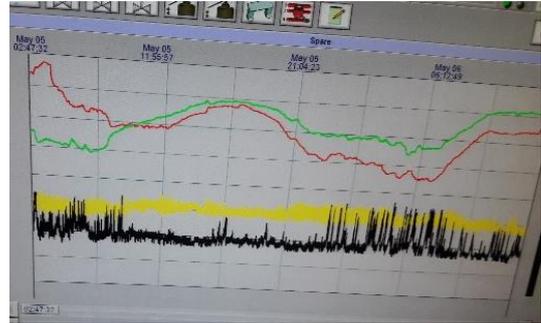
أثناء عمل المروحة تم أخذ قراءات وسطية لسرعة الاهتزاز والحرارة للمحامل الراكبة على محور المروحة الموضحة في الجدول (1) وفي الشكل (3)، باستخدام جهاز القياس FLUKE 805 الموضح في الشكل (4)، وبمقارنة هذه القراءات إن كانت ضمن الحدود الجيدة حسب ISO 10816 الموضح في الشكل (5)، تبين أن القيم الوسطية لسرعة الاهتزاز والحرارة خارجة عن الحدود

الجيدة حيث يجب أن تكون قيمة سرعة الاهتزاز الحدية 2.8 مم/ثا، ودرجة الحرارة ألا تتجاوز 55 م°، وفقا لدراسة مرجعية سابقة [1] و [2] تم اتباع نفس النهج في تحليل سبب تلف المحامل من ذات النوع (Spherical Bearing) بدءاً من مراقبة قيم تسارع الاهتزاز للمحامل وصولاً لسبب التلف.

الشكل (3) منحنيات سرعة الاهتزاز والحرارة أثناء عمل المروحة

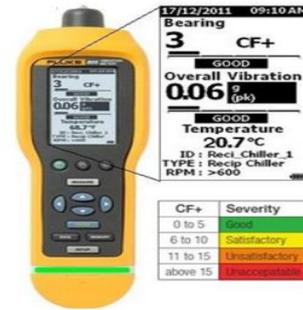
الشكل (4) جهاز قياس سرعة الاهتزاز والحرارة Fluke 805

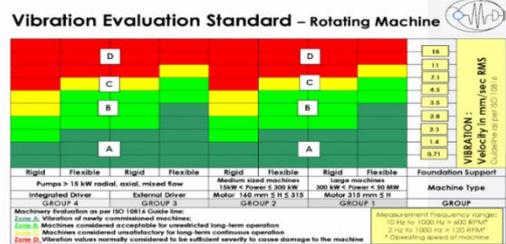
الشكل (5) حدود سرعة الاهتزاز للآلات الدوارة حسب الاستطاعة "Standard ISO 10816"

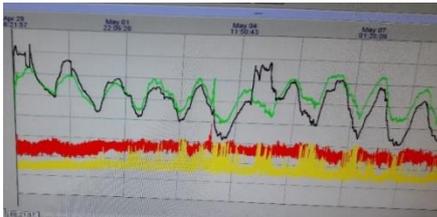
عمل متواصلة بمقدار 10 غرام لوحظ أنه مازالت قيم سرعة الاهتزاز مرتفعة وصلت لقيمة 4 مم/ثا، بينما درجة الحرارة انخفضت وأصبحت كقيمة وسطية 50 م، كما مبين في الشكل (9).

الشكل (9) منحنيات سرعة الاهتزاز والحرارة أثناء عمل المروحة

بعد توقف عمل المروحة تم الاستعانة بشركة صيانة خارجية ومن خلال قياس قيم سرع الاهتزاز تبين أنه مازال يوجد مشكلة في الشحم ونصحت باستخدام شحم من نوع EP-2 Polytron [5]، يختلف شحم Polytron عن الشحم التقليدي الذي يفقد فعالية لزوجته عند درجات الحرارة العالية و يميل للسيلان نحو الاسطح المجاورة دون فائدة بينما Polytron يحتوي على إضافات مدعمة ومعززة لعمل الشحم، حيث أنه يقلل الاحتكاك بين الاسطح المعدنية المتلامسة ويزيل التآكل بنسبة 95% ويقلل من تكاليف الصيانة بنسبة 60% للمعدات الميكانيكية ويطيل العمر الفعلي للمحامل، كما مبين في الشكل (10) و (11) و (12).

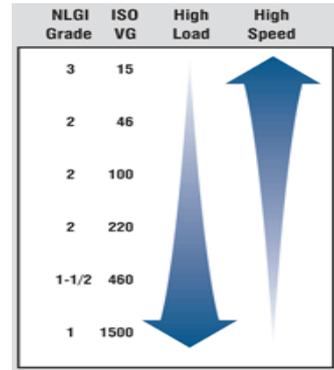
الشكل (7) اختلاف مقدار النفوذية NLGI Grade وفقاً للحمولة وسرعة الدوران

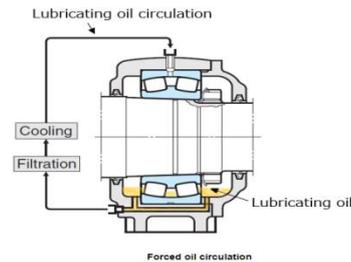
الشكل (8) كمية الشحم تبعاً لحجم المضج

يجب التشحيم بحيث لا تتجاوز كمية الشحم 1/2 إلى 1/3 كما مبين في الشكل (8)، حيث موضح كمية الشحم اللازمة للمحامل تبعاً لكتلوك SKF [4].

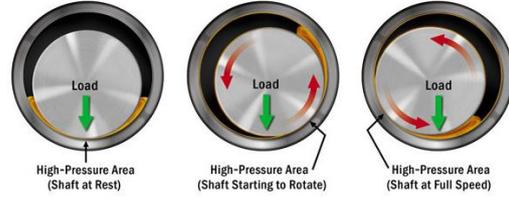
الشكل (11) تأثير استخدام شحم Polytron EP-2 في تقليل الاحتكاك

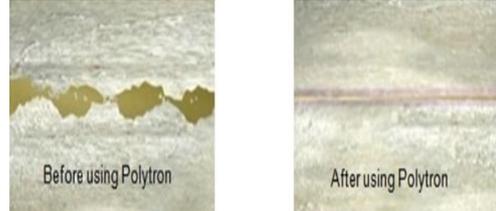
الشكل (10) تأثير استخدام شحم Polytron EP-2 في تقليل الاحتكاك
