دراسة مشكلة الاهتراء في المبادل الحراري التابع لجهاز الكولون لقطير العنبر

"Addressing the wear problem in the Cologne Grape Distillation Heat exchanger"

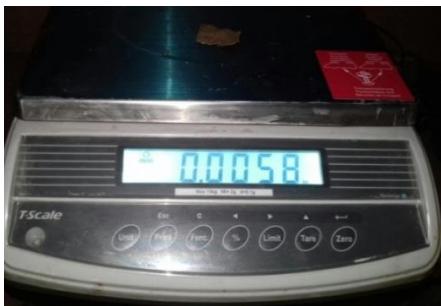
الشكل (2) وزن العينة الأولى قبل التجربة.

كما هو مبين في الشكل (2) صورة لميزان وزن العينة قبل غمرها في محلول عصير العنب المخمر وقيمة الوزن.

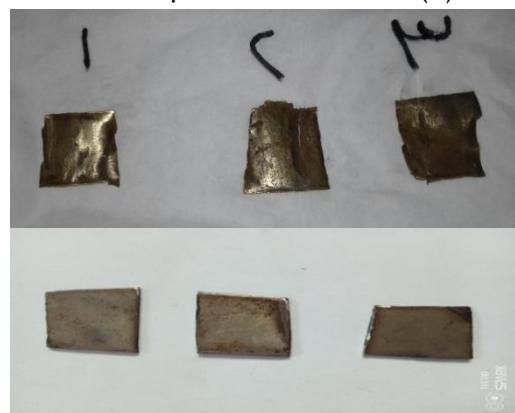
الشكل (1) شكل العينات المحضرية.

- أول عينة من النحاس تم تجهيزها على شكل مستطيل ذات أبعاد 2.8×2.8 سم تم غمرها في ماء البئر.
- ثاني عينة من النحاس تم تجهيزها على شكل مستطيل ذات أبعاد 3.4×3 سم تم غمرها في عصير العنب المخمر.
- ثالث عينة من النحاس تم تجهيزها على شكل مستطيل ذات أبعاد 3.6×3 سم تم غمرها في عصير العنب المقطر.
- رابع عينة من معدن فولاذ مقاوم للصدأ ذات أبعاد (3.3×4.1) سم تم غمرها في ماء البئر.
- الخامس عينة من معدن فولاذ مقاوم للصدأ ذات أبعاد (3×8.3) سم تم غمرها في عصير العنب المخمر.
- رابع عينة من معدن فولاذ مقاوم للصدأ ذات أبعاد (2×9.4) سم تم غمرها في عصير العنب المقطر.

ويبين الشكل (1) صورة عن عينات التجربة.

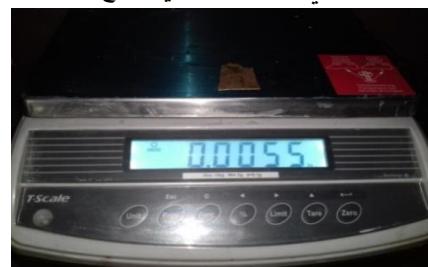
الشكل(3) وزن العينة الثانية قبل التجربة.

يبيّن الشكل (3) صورة وزن العينة قبل غمرها في محلول عصير العنب المقطر.

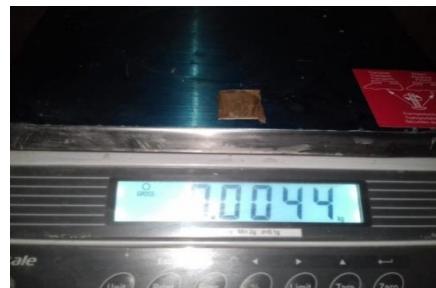
الشكل(4) وزن العينة الرابعة قبل التجربة.

بينما يبين الشكل(4) وزن العينة قبل غمرها في محلول ماء البتر.

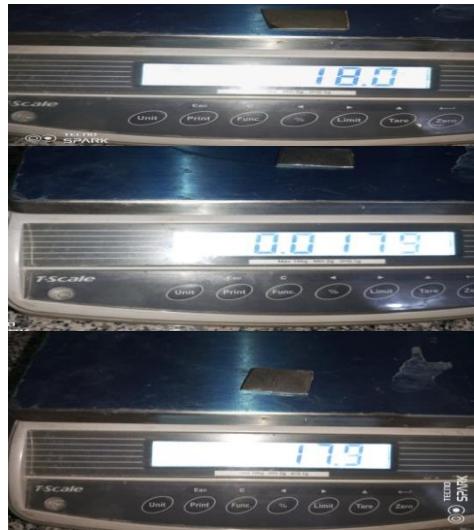
الشكل(5) وزن عينات الفولاذ قبل الاختبار.

ويبين الشكل(5) وزن عينات الفولاذ المقاوم للصدأ بواسطة الميزان الحساس.

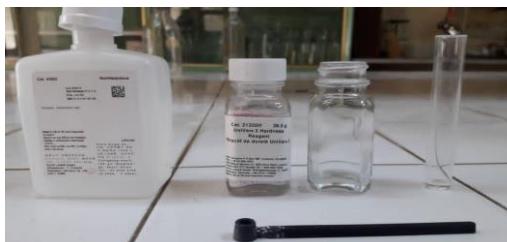
الشكل(8) اختبار قساوة المياه

تم اختبار قساوة الماء في معمل الريان لعدة عينات من الماء البئر وخلال فترات مقاومة نتتج لدينا أن قيمة حموضة الماء البئر $5. ph =$ شكل(8).

مشعر لوني لوجود الشوارد. كل قطرة من المشعر تساوي درجة واحدة من قساوة.

4- بعد إجراء اختبار القساوة الماء نلاحظ انخفاض درجة حموضة الماء PH حيث كانت لدينا متوسط قيم حموضة لماء البئر تساوي $\text{pH}=5$ مما يدل على أن الوسط حامضي وهذا يسبب زيادة في سرعة التآكل.

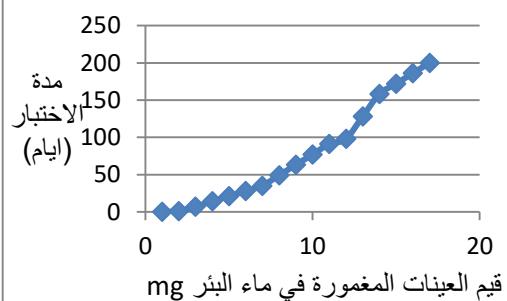
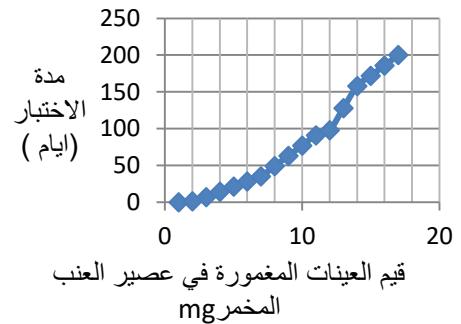
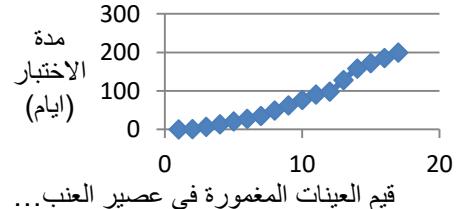
الشكل (7) يبين معدلات تآكل معدن النحاس في الأوساط الأكاللة المختلفة (الماء، عصير العنبر المخمر، عصير العنبر المقطر) مع الزمن.

يوضح الشكل (7) العلاقة بين الزمن ومعدلات تآكل معدن النحاس في الأوساط الأكاللة المختلفة (الماء، عصير العنبر الماء، عصير العنبر المقطر) مع الزمن.

علاقة بين قيم عينات المغمورة في ماء البئر خلال فترة الاختبار

علاقة بين قيم عينات المغمورة في عصير العنبر المخمر خلال فترة الاختبار

علاقة بين قيم عينات المغمورة في عصير العنبر المقطر خلال فترة الاختبار

1- من خلال التجارب التي أجريت على عينات النحاس يتم استنتاج أن: معدل تآكل النحاس يتغير باختلاف وسط التآكل وقد بينت النتائج أن معدلات لتأكل في ماء البئر كانت الأعلى مقارنة بمعدلات التآكل في عصير العنبر المخمر والمقطر وهذا يرجع إلى عدة أسباب: حموضة ماء البئر، حموضة عصير العنبر، اتساخ الماء ووجود أجسام غريبة، سرعة تدفق الماء، اختلاف درجات الحرارة الماء والعصير العنبر في المبادل الحراري.

4- بزيادة فترة الغمر للعينات ازداد معدل تآكل النحاس وبالتالي ازدادت مقاومة النحاس للتآكل والصدأ وذلك بسبب تشكيل غشاء أو طبقات من مخلفات التآكل مثل الأكسيد وكذلك بسبب نفاذ الأكسجين المذاب في النحاس، حيث سيبدأ أنبوب النحاس بالتفاعل مع الأوكسجين المذاب في الماء لتشكل طبقة أكسيد النحاس على السطح الداخلي ثم يتفاعل سطح الطبقة الواقية مع الغازات والأملاح الموجودة بالماء مما يؤدي إلى تكوين طبقة إضافية من كربونات النحاس حيث يختلف لون هذه الطبقة حسب أنظمة الماء الباردة أو الساخنة.

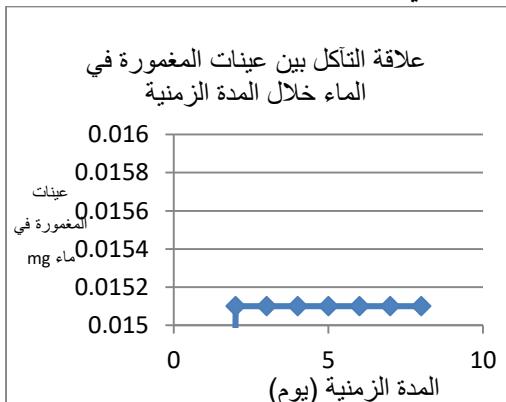
الشكل(10) علاقة التآكل لعينات الفولاذ المقاوم للصدأ المختبرة في أوساط التآكل المختلفة.

نلاحظ إن عينة الفولاذ المقاوم للصدأ لا يحدث فيها تآكل يذكر خلال مدة الاختبار المحددة مما ينصح باستخدامها في المبادر الحراري.

يوضح الشكلان (10&11) علاقة التآكل لعينات فولاذ مقاوم للصدأ مختبرة في أوساط تآكل مختلفة.

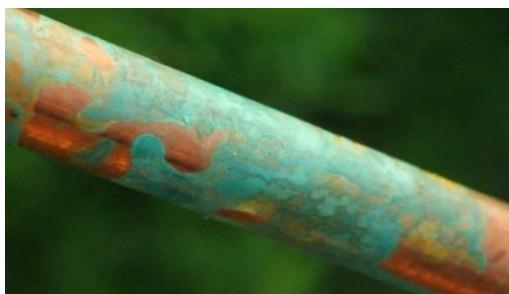
الشكل(12) تشكيل طبقة الزنجر على أنبوب النحاس.

الشكل(12) يبين تشكيل طبقة الزنجر على أنبوب النحاس.

- يمكن استبدال المبادل الحراري النحاسي بمبادل حراري فولاذي.
- التحكم بسرعة جريان الماء في الأنابيب لإن زيادة سرعة تدفق المياه تؤدي إلى تحطم الطبقة الواقية لأنبوب النحاس.
- استخدام فلاتر للتحكم بنسبة وجود المواد مثل الرمل والأتربة المعلقة في المياه.
- التحكم بدرجة حرارة الماء للتخفيف من حدوث التآكل.
- التحكم بحموضة الماء ويتم ذلك برفع قيمة pH ليصبح الوسط معتدل $\text{pH}=7$.
