## دراسة الوضع الراهن للمباني السكنية الترابية من اللبن الطيني المجفف في بلدة دير عطية

# A Study Of The Current Situation Of Earthen Residential Buildings Made Of Mud Brick In The Town Of Deiratiah

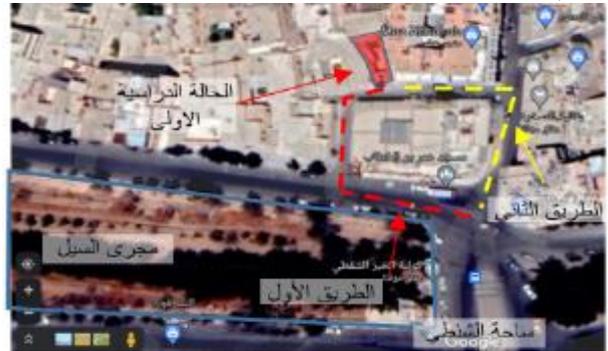
الشكل(3)موقع الحالة الدراسية الأولى (الباحثة)

تقع الحالة الدراسية الأولى شمال ساحة الشنطي (الشنطي)،  
وتعود ملكية العقار إلى السيد علي الزحيلي، يقع مدخل العقار  
في الجهة الجنوبية، وتم تزيين واجهة الدخول الرئيسية بالحجر  
الكلسي المنحوت.

يتألف الطابق الأرضي من 6 غرف ومطبخ وخدمات، بينما  
يتألف الطابق الأول من 3 غرف.  
يتكون البناء من أساس حجري مع مونة ترابية رابطة وجدران  
حاملة من اللبن الطيني المجفف.

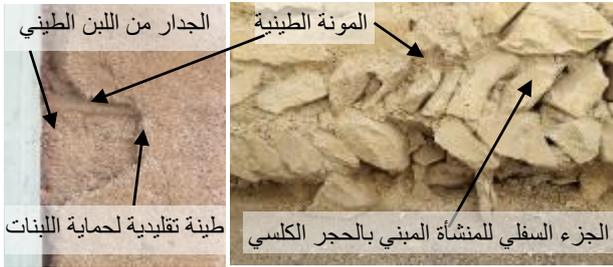
الشكل (6) عناصر الجدار الترابي لمبني من اللبن المجفف (الباحثة)

ضمن السودان (السد الشرقي، والسد الغربي) لاستعمالها كترية  
خصبة للزراعة ضمن المزارع، كما تم استغلالها صيفا لبناء  
البيوت، عن طريق تصنيع اللبنات الطينية التي يتم وضعها  
فوق جدران من الطين المدكوك، أو استعمالها بشكل مستقل.  
بني الجزء السفلي للبيوت إضافة للأساسات من الأحجار  
الموجودة بالمنطقة ومونة رابطة، تكون المونة الفاصلة بين  
الوحدات اللبنية هي مونة الطين ولحماية هذه الأبنية من  
العوامل الطبيعية يتم تلييسها من الداخل والخارج بطبقة تقليدية  
كلسية (العنزوي، 1984، 61).

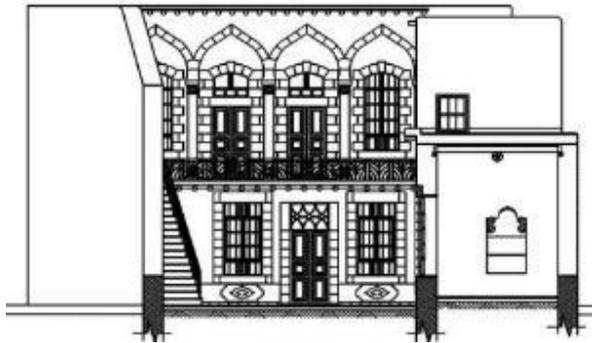
الشكل (4) مساقط ومقطع AA وواجهة للعقار المدروس (الباحثة)

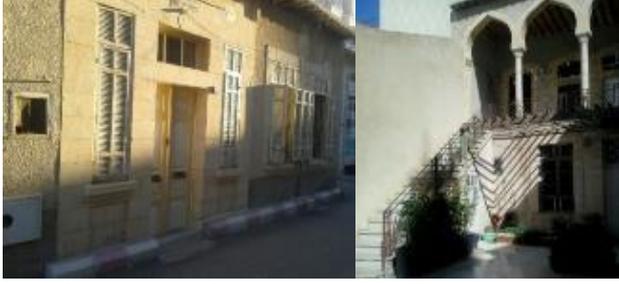
واجهة الدخول الرئيسية

الدرج الحجري الخارجي

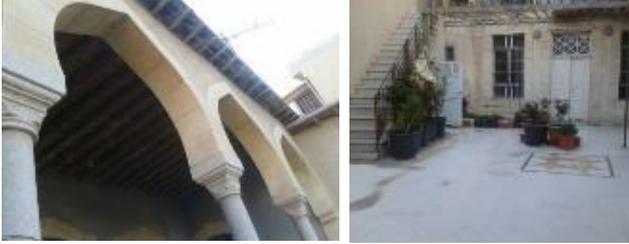
الأقواس الحجرية وعلاقتها بالسقف

الاستفادة من الفراغ تحت الدرج

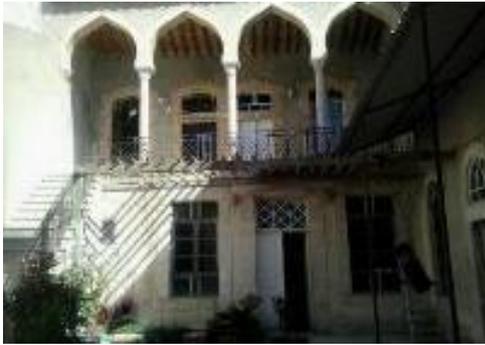
تراجع الطابق الأول عن الأرضي

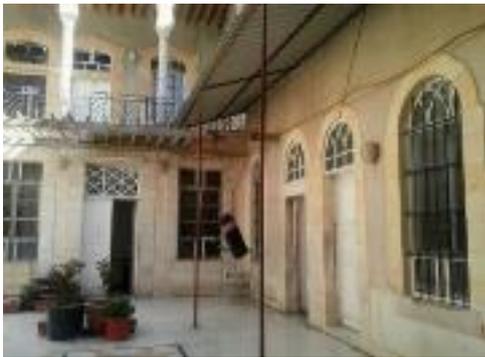
فتح الغرف باتجاه الفسحة السماوية للخصوصية

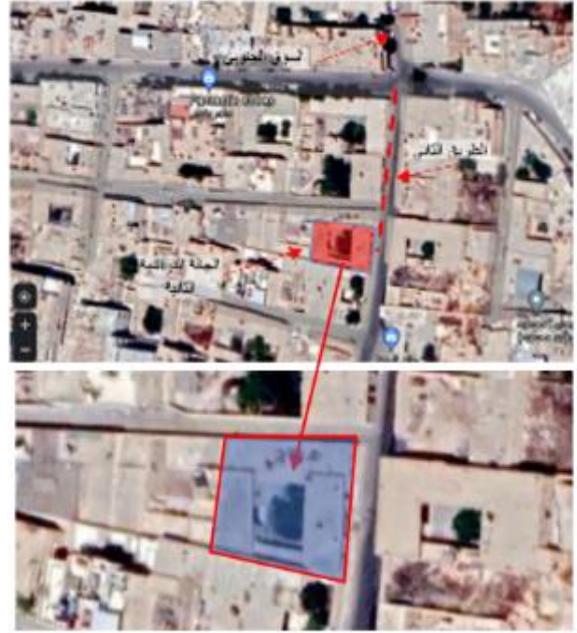
الشكل 11 موقع الحالة الدراسية الثانية (الباحثة)

تقع الحالة الدراسية الثانية جنوب السوق الرئيسي الجنوبي (طلعة القسيس)، وتعود ملكية العقار إلى السيد الياس المزعبر، يقع مدخل العقار من الجهة الشرقية، وتم تزيين واجهة الدخول الرئيسية بالحجر الكلسي المنحوت.

يتألف المبنى من طابق واحد مكون من 8 غرف ومطبخ وخدمات. يتكون البناء من أساس حجري مع مونة ترابية رابطة وجدران حاملة من اللبن الطيني المجفف.

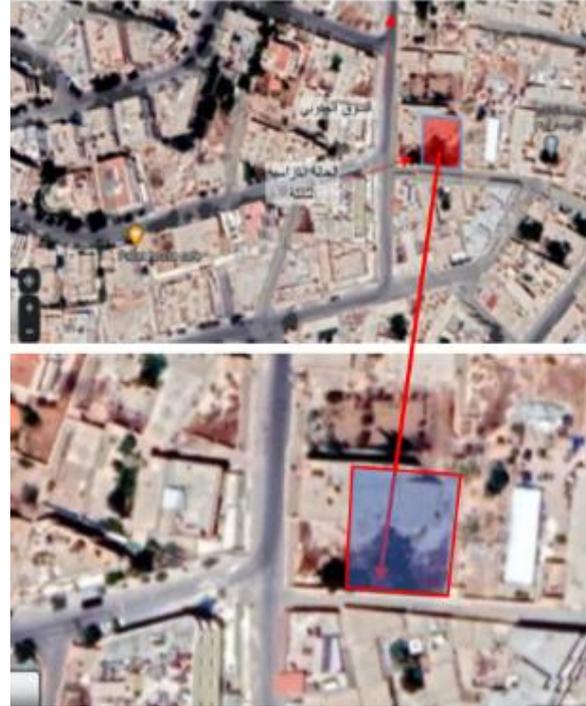
الشكل (14) موقع الحالة الدراسية الثالثة (الباحثة)

تقع الحالة الدراسية الثالثة في الحي الجنوبي، بالقرب من مدرسة الانكليز، وتعود ملكية العقار إلى سليم الزايد، مدخل العقار جنوبي وتم تزيين واجهة الدخول الرئيسية بأقواس من الحجر الكلسي المنحوت..

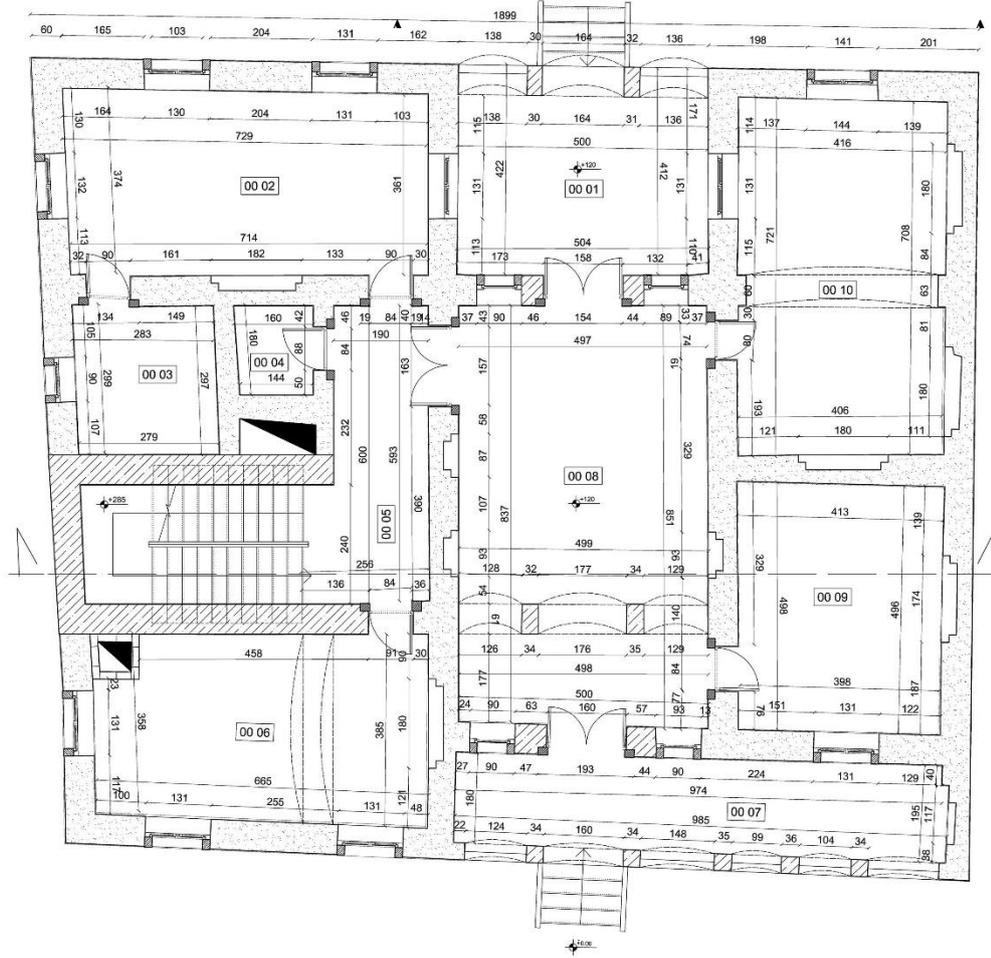
مسقط الطابق الأرضي

جدول الفراغات والإكساء

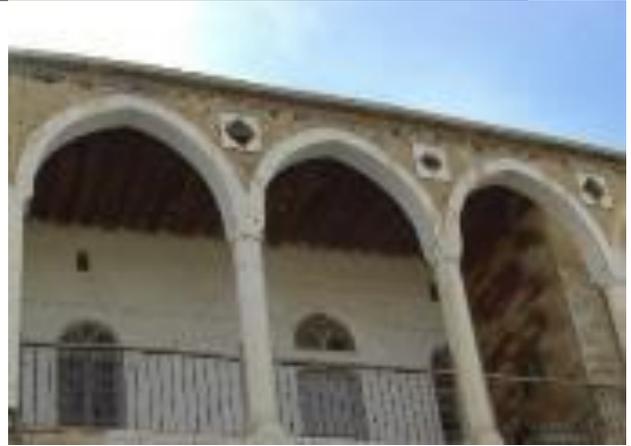
أقواس الحجر المنحوت

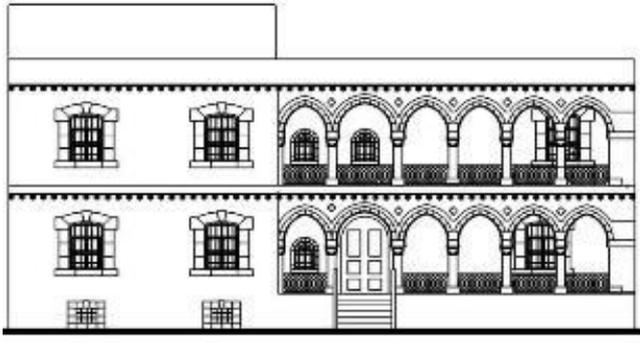
الشكل (7) مسقط ومقطع AA وواجهة للعقار المدروس (الباحثة)

يتكون البناء من أساس حجري مع مونة ترابية رابطة وجدران حاملة من اللبن الطيني المجفف.

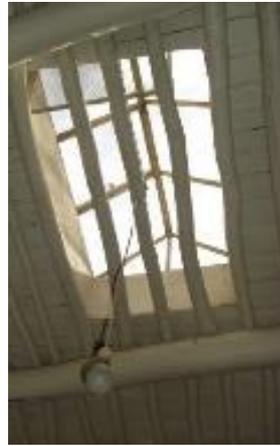
تفريغ الدفوف للإنارة

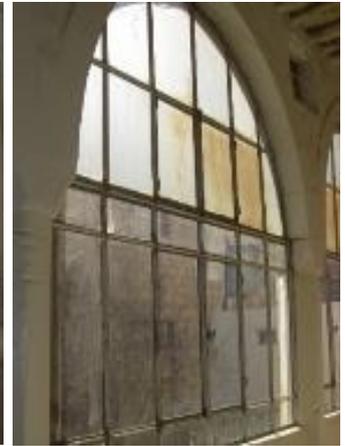
الأقواس الحجرية و النوافذ معدنية

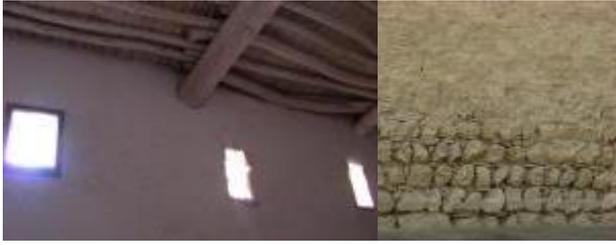
الأساس الحجري واللبنات الطينية المجففة الجوائز الخشبية الرئيسية والثانوية ووجود النوافذ العلوية للإنارة (القمرية)

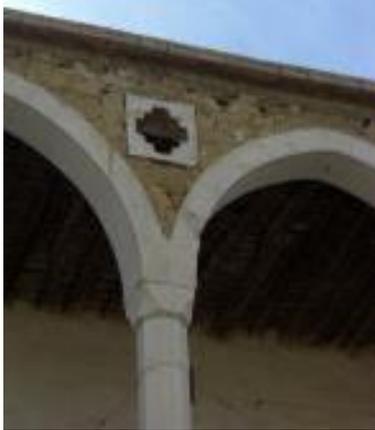
التقاء القوس وجدار اللبن

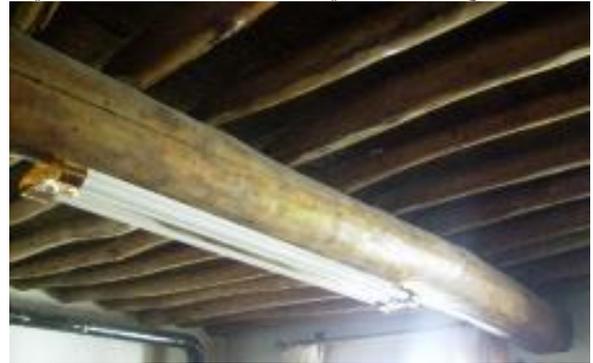
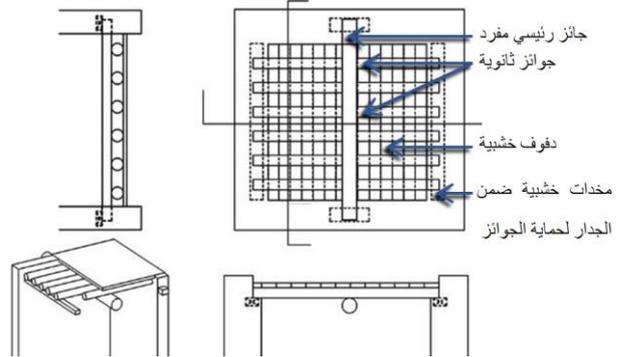
- (a) النمط الأول: يتألف من:
- (1) جوائز رئيسي مفرد.
  - (2) جوائز رئيسي مفرد.
  - (3) جوائز ثانوية متعامدة على الجوائز الرئيسي.
  - (4) دقوف خشبية موازية للجوائز الرئيسي.

الشكل (17) النمط الأول من الأسقف (الباحثة)

IV. تفاصيل الأسقف: تبنى الأسقف عادة من جوائز رئيسي (مفرد أو مزدوج في حال كون الجذع صغير) وجوائز ثانوية من خشب الحور البلدي للفراغات الكبيرة، وجوائز ثانوية للممرات والفراغات الصغيرة والرواق والممشى، تغطي بمجموعة من الطبقات المكونة للسطح النهائي أو أرضية الطابق الأعلى.

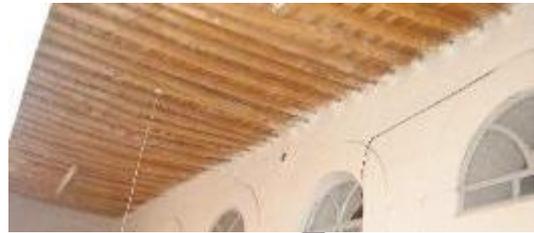
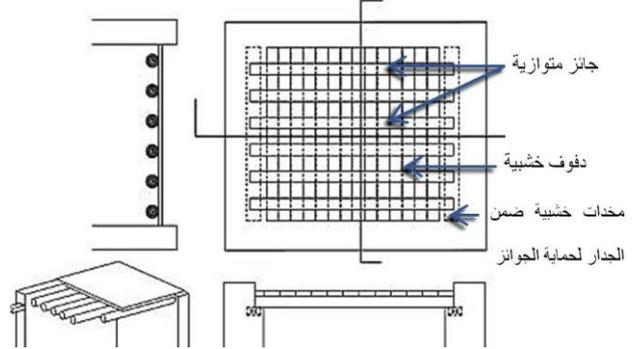
- (1) جوائز متوازية.
- (2) دقوف خشبية عمودية على الجوائز.

الشكل (9) النمط الثاني من الأسقف (الباحثة)

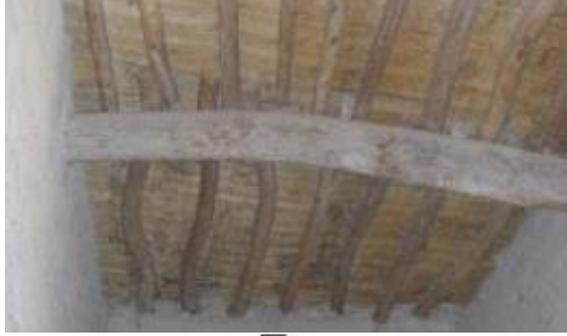
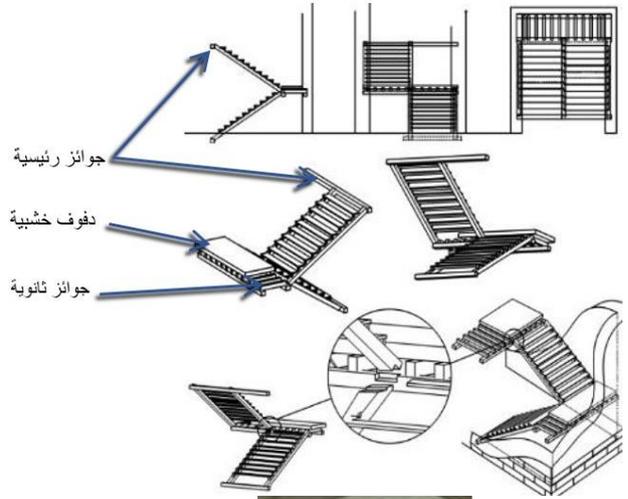
المكونة، ويختلف عنه بالجوائز الثانوية، حيث تكون أطوالها أقصر من النمط الأول، مما يجعل إمكانية امتدادها من الجدار للجدار مستحيلة. ترتكز هذه الجوائز على الجدار والجائر الرئيسي، بخلاف النمط الأول حيث تمتد فيه الجوائز من الجدار وحتى الجدار المقابل.

الشكل (10) النمط الثالث من الأسقف (الباحثة)

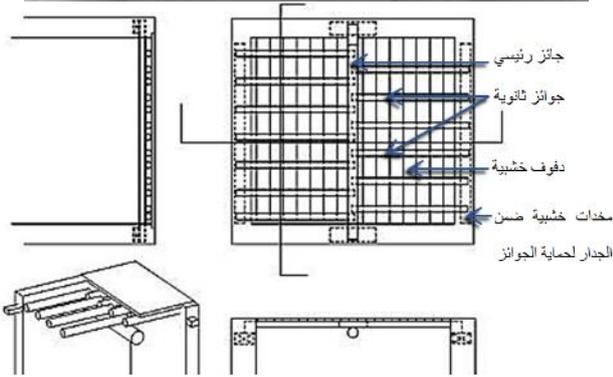
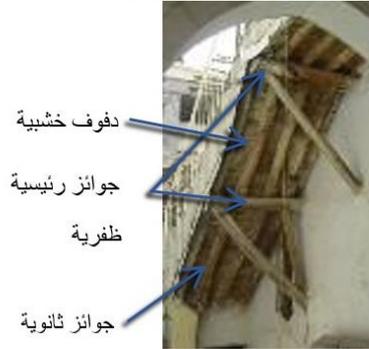
الشكل (11) الأدرج المستندة على جوائز خشبية (الباحثة)

- (a) النوع الاول: يكون الدرج خشبي، ويتكون من:
  - (1) جوائز رئيسية ظفرية أو مستندة من الجهتين.
  - (2) جوائز ثانوية متعامدة على الجوائز الرئيسية
  - (3) دعوف خشبية

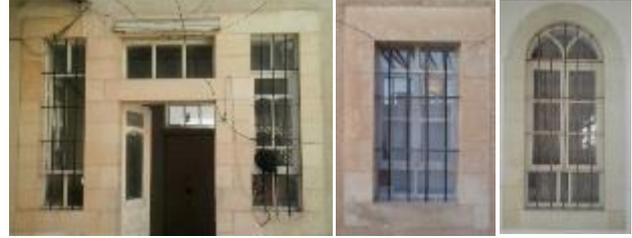
(b) النوع الثاني: يكون الدرج حجري، ومستند على جدارين متقابلين.

الشكل (12) الأدرج المستندة على جدران حجرية (الباحثة)

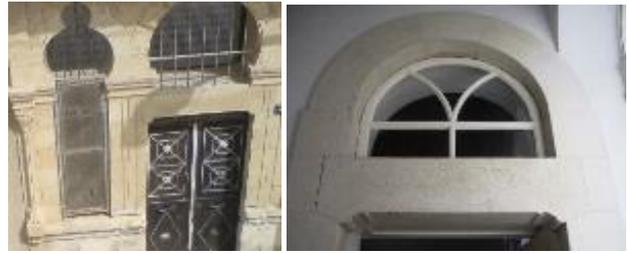
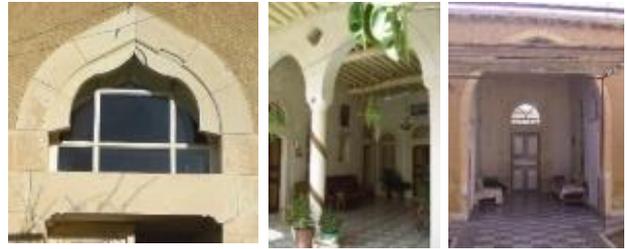
(c) الأقواس: تنفذ من الحجر الكلسي، بأنماط تختلف باختلاف الطراز المعماري.

الشكل (14) بعض أشكال الأقواس الحجرية (الباحثة)

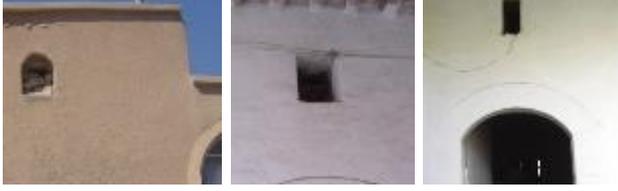
(e) (مستديرة، مستطيلة، مربعة.....)، وتكون غالبا قابلة للفتح، لتساعد على التهوية صيفا.

الشكل (15) بعض أشكال القمرية (الباحثة)

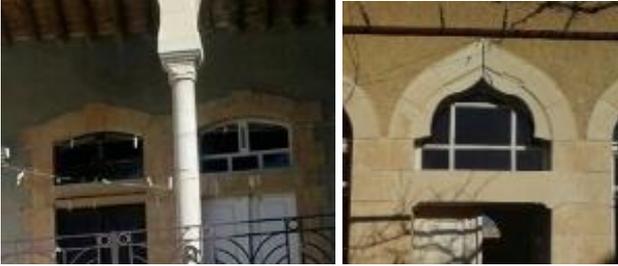
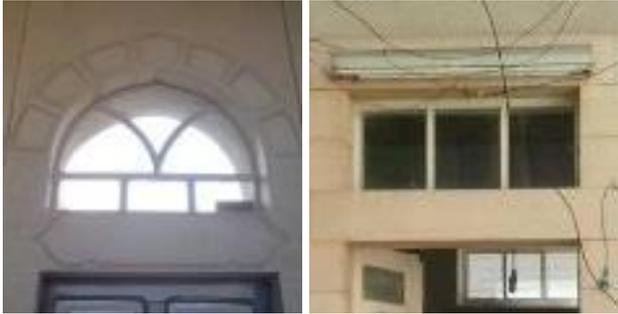
(f) المندلون: نافذة تعلو الباب، تكون مستطيلة أو نصف دائرة ..... إلخ، تكون مزينة بالحديد المشغول ضمن الأبواب الخارجية، وتكون محاطة بالحجر الكلسي المنحوت.

الشكل (16) بعض أشكال المندلونات (الباحثة)

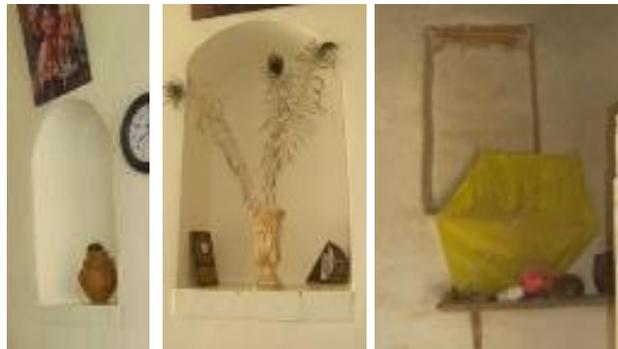
(g) المشكاة: فتحات ضمن الجدران لوضع القناديل والفوانيس.

الشكل (17) بعض أشكال المشكاة (الباحثة)

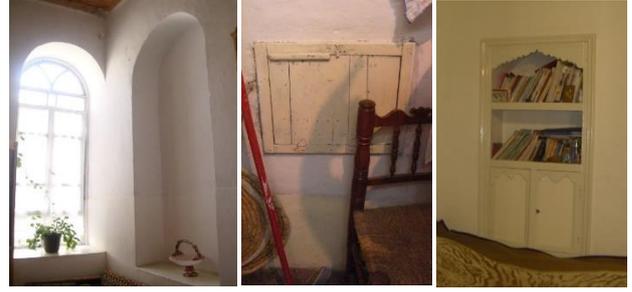
(h) اليوك: خزن جدارية كبيرة ضمن سماكة الجدار.

الشكل (27) بعض أشكال اليوك (الباحثة)

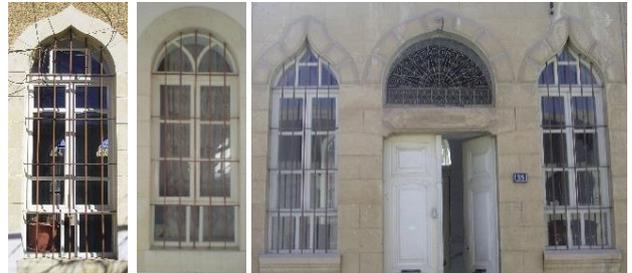
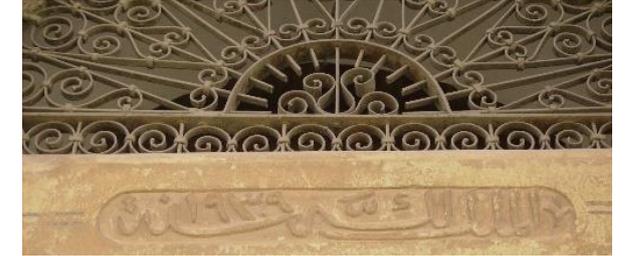
(i) شبك الحماية: حديد مشغول بأشكال متعددة لحماية النوافذ والمندلون.

الشكل (18) بعض أشكال شبك الحماية والمندلون (الباحثة)

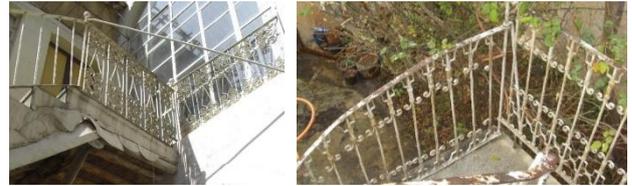
(j) الدرابزين: غالبا من الحديد المشغول ونادرا من الخشب.

الشكل (19) بعض أشكال الحديد المشغول (الباحثة)

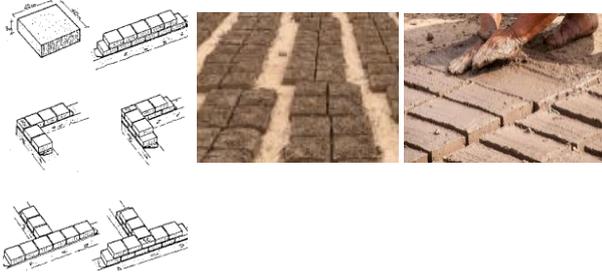
1-3-8 بناء الجدران: ينفذ تلاحم لبنات الطين بعناية (ترتيب الفواصل). حيث يجب أن تكون متداخلة ومشاركة بما لا يقل عن ربع طول اللبنة مع تزويدها بأسنان مناسبة عند الزوايا وعند مفاصل الجدران.

يجب ألا تكون المسافة بين اثنين من الفواصل المشتركة على سطح الجدار من مدماك لآخر أقل من ربع البعد الأكبر لقطعة اللبن. يجب تجنب الفواصل المتراكبة التي قد تؤدي للتصدع الرأسي، وينبغي عدم التراكم لأكثر من ثلاثة أرباع طول اللبنة بالنسبة لفواصل التلاحم ارتفاعا. وينبغي ألا يجاوز مجموع طول التراكم الرأسي لتلاحم الفواصل عن طول قطعة اللبن (العنزاي، 1984،، 66).

الشكل (31) اللبنة والنصف لبنة وطريقة التراكم لتشكيل المداميك

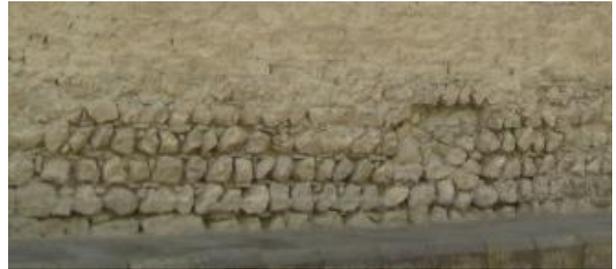
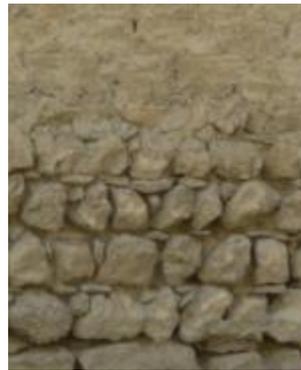
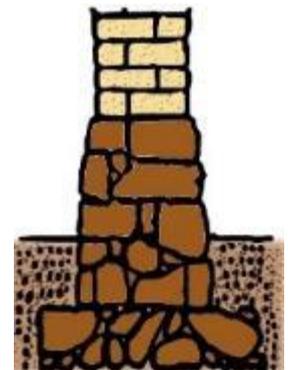
دراسة الوضع الراهن للمباني السكنية الترابية من اللبن الطيني .....  
8-3-2 بناء الأساسات: تكون المنشآت الطينية ذات جدران صلبة ثقيلة، لذلك يتم الإعتماد على أساسات متوسطة العمق (أساسات شريطية) ومصممة وفقا لقواعد تصميم الأساسات. تكون الأساسات من الحجارة الطبيعية (الحجر الغشيم) ومادة رابطة من الطين والماء لضمان التماسك، ويجب الانتباه لوضع الحجر في روابط جيدة لتلافي التشقق على طول الوصلات. (العنزاوي، 1984،، 67).

الشكل (22) الأساس الحجرى بالحامل لجدار المبني من اللبن الطيني (الباحثة).

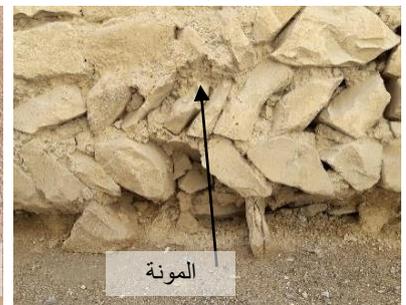
يتم استعمال الطين كمادة رابطة كونه يحمل نفس خصائص اللبن الفيزيائية، وذلك ضمن تصونيات الأراضي، أما في البيوت فيتم استخدام المونة الكلسية كمادة رابطة.

الشكل (23) المونة (الباحثة)

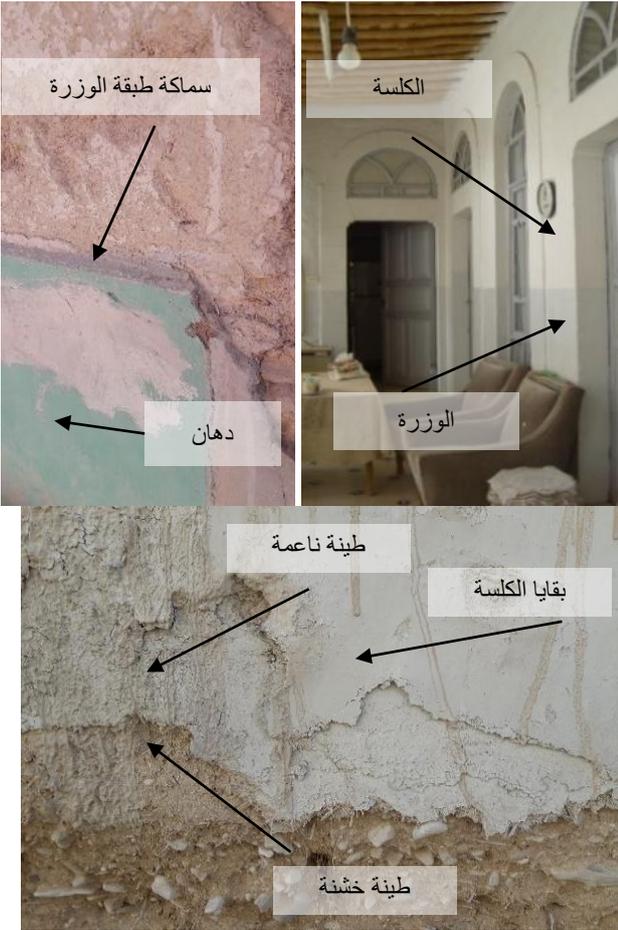
(d) الزريقة (الوزرة): طبقة حديثة نسبياً (نهاية أربعينيات القرن العشرين)، تم إضافتها لحماية الكلسة الهشة، تتم بإضافة الاسمنت والماء وتوضع على الجدار وتليس لتنعيم الجدار، ثم تطلّى باللون المطلوب.

الشكل (26) الفرق بين الكلسة والوزرة (الباحثة)

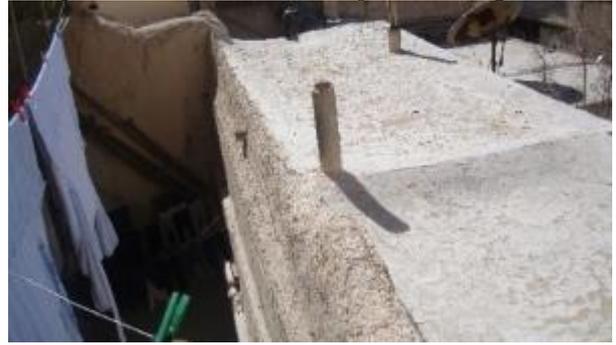
تكون التصاوين بدون تليس أو يتم تليسها بطينة تقليدية فقط. يتم إنشاء حواشي من الطينة أعلى الجدران لحمايته من العوامل الطبيعية. وخاصة مياه الأمطار (العزاوي، 1984،، 69).

الشكل (27) العدسة (الباحثة)

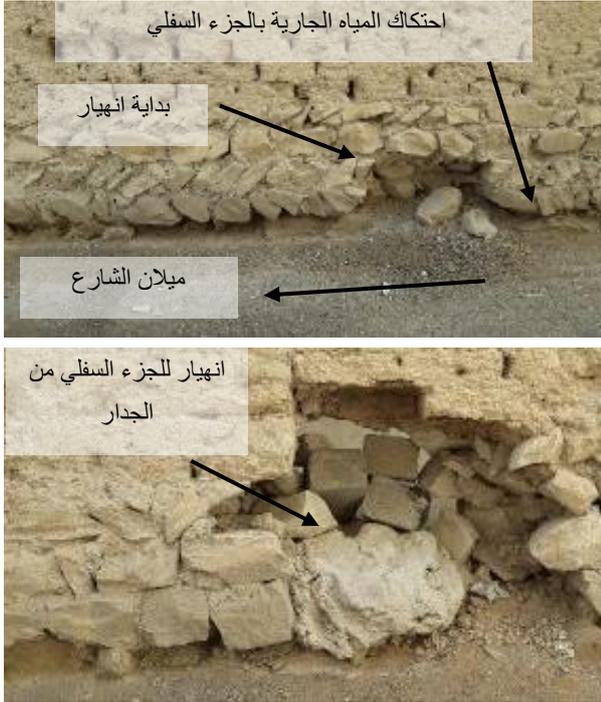
(b) مياه الأمطار: تسبب مياه الأمطار الجارية حتّ الأجزاء المعرضة لها، وبالتالي فإن كل الأجزاء المعرضة لمياه الأمطار بطريقة مباشرة أو غير مباشرة سوف تتعرض للحتّ والتآكل إذا لم يتم حمايتها، مما يؤدي لضرر بالجزء السفلي من الأبنية الذي يعلو الأساس الحجري، وقد يؤدي للانهييار (ديوان حماية وادي ميزاب وترقيته، 2010، 22-21) \*.

شكل 29: الضرر الحاصل نتيجة مياه الأمطار بالجزء السفلي (الباحثة)

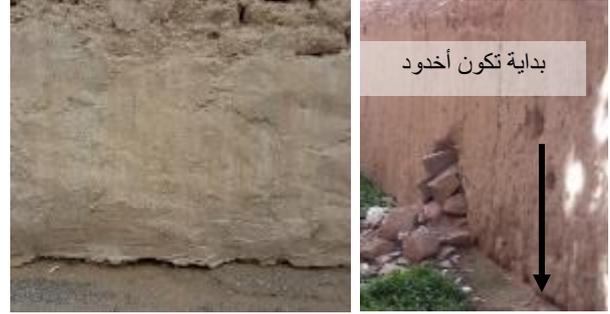
(c) الأخاديد: تعتبر الأخاديد هي النتيجة الأولى لتصادم الرطوبة ضمن الجدران الترابية، فتتكون ضمن اللبنة الطينية الأولى الموضوعة فوق الأساس، تتحول هذه الأخاديد إلى هذه فجوات تخترق الجدار من جهة لأخرى عند عدم معالجتها، فتسبب تلف وانهييار المبنى (ديوان حماية وادي ميزاب وترقيته، 2010، 21) \*.

الشكل (41) تشكل الأخاديد (الباحثة)

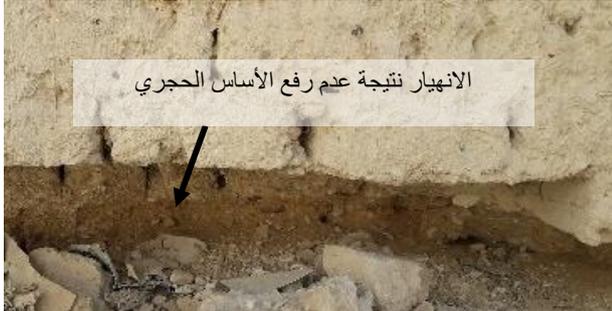
(f) عدم رفع الأساس الحجري للبناء: تعتبر من الأخطاء الشائعة في الأبنية الترابية عدم رفع الأساس الحجري فوق منسوب الأرض الطبيعية، وبالتالي يصبح الجزء السفلي الترابي من اللبن المجفف عرضة للمياه الجارية (ديوان حماية وادي ميزاب وترقيته، 2012، 25).

الشكل(31) انهيار الجزء السفلي من الجدار(الباحثة)

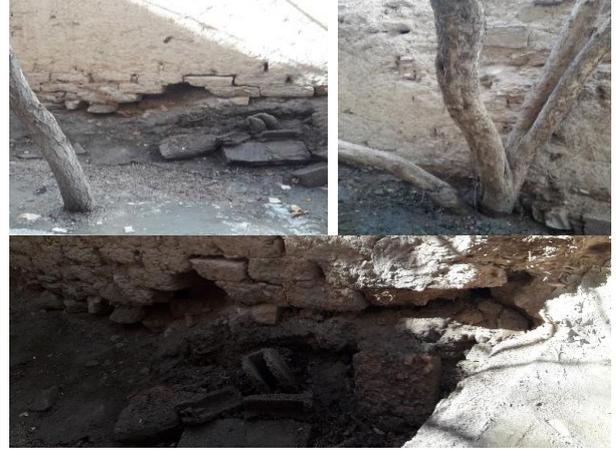
(g) الجنائن والمسطحات الخضراء: يؤدي غرس النباتات بمحاذاة الجدران اللبنية لتساعد الرطوبة ضمن الجدران، كما يؤدي إلى تغلغل جذور النباتات في الأساسات وأسفل الجدران مما يؤدي إلى تشوهها، وبالتالي تآكل الأساسات وانهيار

الشكل(32) ضرر الجدران نتيجة النباتات الملاصقة (الباحثة)

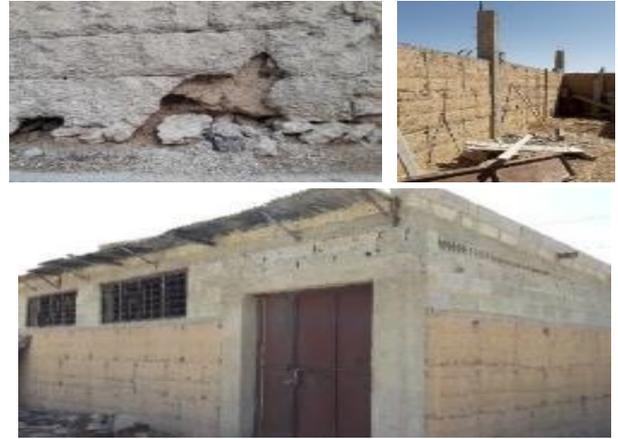
أصبح من الشائع استعمال هيكل خرساني مسلح مع بلوكات لبنية تقليدية، ولكن بسبب اختلاف خصائص المواد عن بعضها تنفصل المادتان مما يهدد استقرار المنشأة(ديوان حماية وادي ميزاب وترقيته، 2010، 24) \* .

الشكل(33) الاستعانة بالخرسانة (الباحثة)

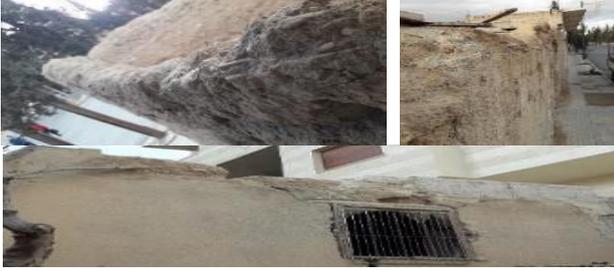
يؤدي عدم صيانة التصاوين بشكل دوري وإعادة الطبقات العازلة للجدران اللبينية إلى تدهور التصوينة مع مرور الوقت (ديوان حماية وادي ميزاب وترقيته، 2012، 27) \*.

الشكل (34) نتائج إهم الاتصاوين (الباحثة)

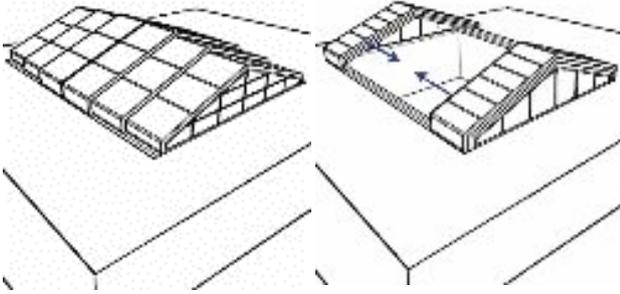
إغلاق الفتحة السماوية، لمقاومة العوامل الجوية

يسوف  
نهاية": بناء " على ما سبق تم اقتراح نموذج أولي لمبنى سكني  
ترابي من اللبن الطيني المجفف.

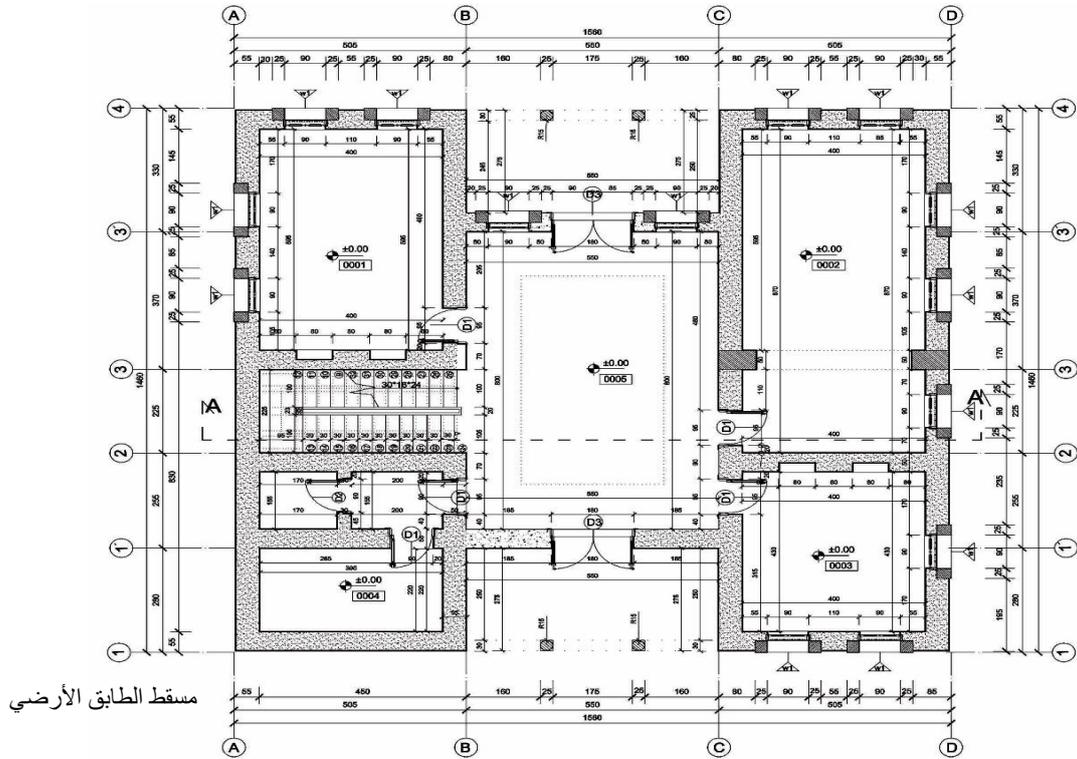
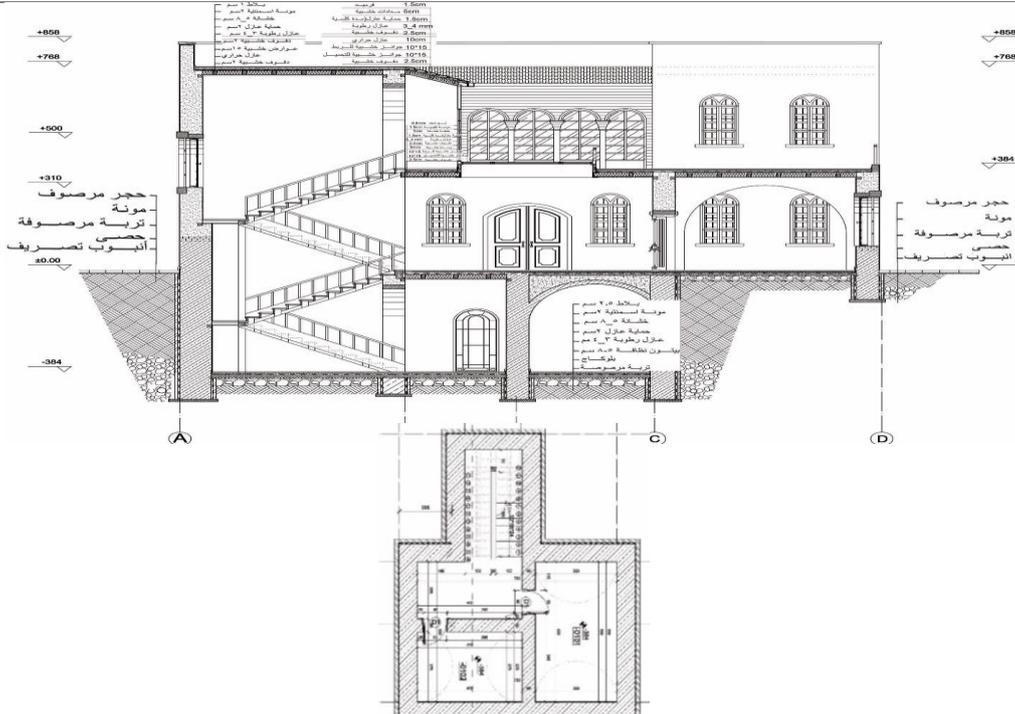
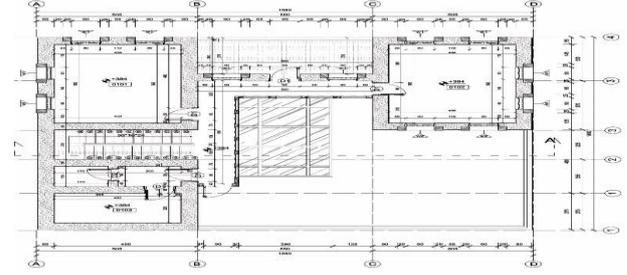
الواجهة الرئيسية

مسقط الطابق الأرضي

الشكل (35) المخططات الأولية للنموذج المقترح (الباحثة)
