دراسة وصفية تحليلية بالتكبير المجهرى لخليطة النيكل كروم المخرشة بالحموض المختلفة بعد إصاقها بالإسمنت الراتنجي وفك الإصاق (دراسة مخبرية).

الملخص

An analytical descriptive study using microscopic magnification of nickel chromium alloy etching with different acids after resin cement bonding and debonding (In-vitro study)

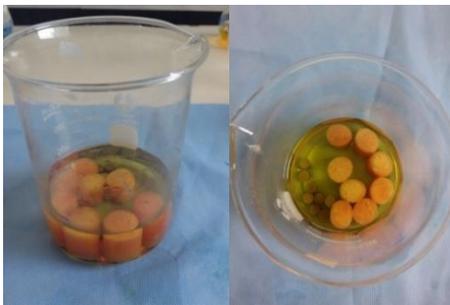
صُقلت العينات باستخدام رؤوس مطاط وأقرص تنعيم. بينما رُملت العينات بواسطة تيار من حبيبات أكسيد الألمنيوم بحجم 250 ميكرونًا، الذي طُبِق من خلال مرمل على بعد 1 سم مدة 15 ثانية وبضغط 6 بار.¹⁰ خُرشت المجموعة الثالثة والسابعة باستخدام محلول الماء الملكي، وهو عبارة عن مزيج من حمض الأزوت المركز وحمض كلور الماء المركز بنسبة حجمية 1:3 على التوالي، مُزج المحلول يدويًا بحذر شديد، يكون الماء الملكي عديم اللون لحظة تحضيره لكنه يتحول إلى اللون البرتقالي خلال ثوانٍ. استغرق التخريش مدة زمنية قدرها 90 دقيقة بدرجة حرارة الغرفة.¹⁹ (الشكل 2).

الشكل (2): العينات داخل وعاء زجاجي حاوٍ على محلول الماء الملكي.

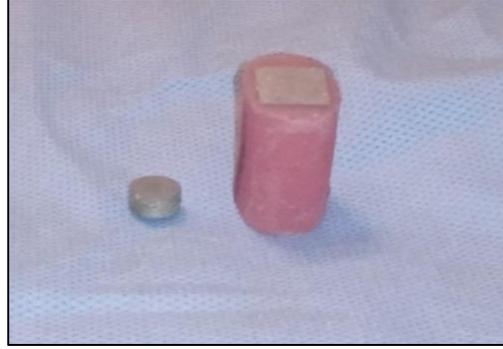
الشكل (1): الصفائح المعدنية.

موضوعة ضمن قاعدة أكريلية لسهولة العمل ومن صفيحة دائرية الشكل بقطر 8 ملم وارتفاع 4 ملم (الشكل 1).

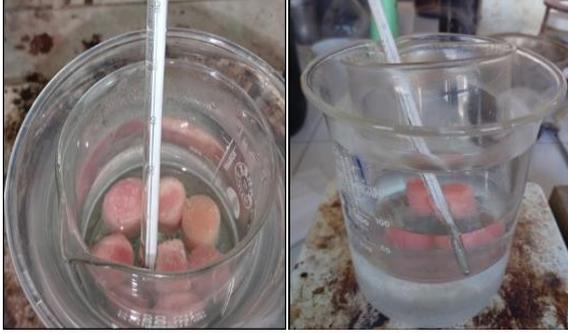
الشكل(5): العينات داخل المحلول الحمضي (H₂SO₄+HCl) مع الحفاظ على درجة حرارة 70 درجة مئوية في أثناء التخريش.

خُرشت المجموعة السادسة والعاشره باستخدام الحمض (45wt% H₂SO₄ + 15wt% HCl)، وهو مزيج من حمض الكبريت بنسبة مئوية 45 بالمئة وزناً، مع حمض كلور الماء بنسبة مئوية 15 بالمئة وزناً، و40% المتبقية

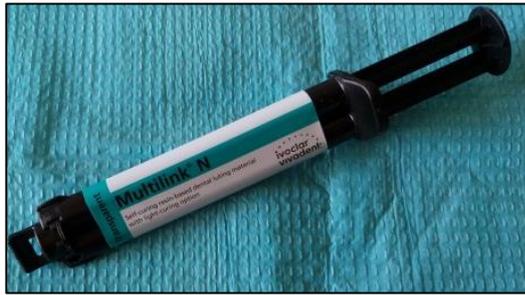
الشكل(6): الإسمنت الراتنجي Multilink N

غُسلت العينات بعد ذلك تحت تيار من الماء الجاري وجُففت بواسطة بخاخ الهواء، وحُفظت بأكياس بلاستيكية إلى حين إصاقها بالإسمنت الراتنجي. أُلصقت الصفائح المعدنية ضمن كل مجموعة على شكل ثنائيات باستخدام إسمنت إصاقاً راتنجياً كيميائياً التصلب Ivoclar Multilink N (من شركة Ivoclar Schaen/Liechtenstein، Vivadent)، الشكل(6).

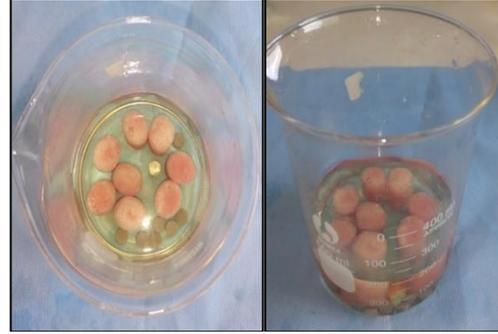
خُرشت المجموعة الرابعة والثامنة باستخدام حمض كلور الماء بتركيز (37% HCl)، مدة زمنية قدرها 180 دقيقة بدرجة حرارة 50 درجة مئوية.²⁰ (الشكل 3).

الشكل(3): العينات داخل وعاء زجاجي حاو على حمض كلور الماء 37%

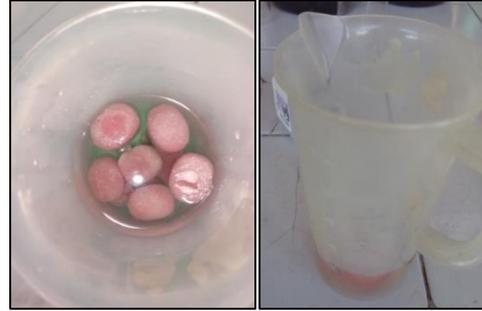
خُرشت المجموعة الخامسة والتاسعة باستخدام الحمض-38 (40% HF + 65% HNO₃)، وهو مزيج من حمض فلور الماء بتركيز 40% مع حمض الأزوت بتركيز 65%، بنسبة حجمية 4:1 على التوالي، في درجة حرارة 25 درجة مئوية مدة زمنية 5 د.²⁰. (الشكل 4).

الشكل(4): العينات داخل وعاء من البولي بروبيلين حاو على المحلول الحمضي (HF+HNO₃).

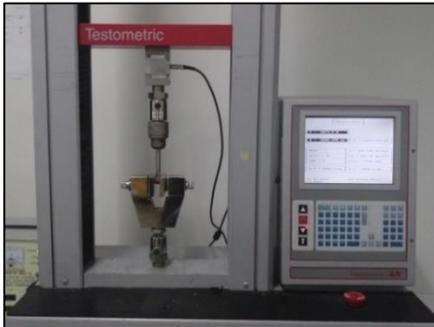
الشكل(10): جهاز الاختبارات الميكانيكية العام

حُفظت العينات جميعها بعد إلصاقها في الماء المقطر بدرجة حرارة 37 درجة مئوية، مدة 24 ساعة إلى حين إجراء الاختبار.²² أُجريت اختبارات القص على العيناتها باستخدام جهاز الاختبارات الميكانيكية العام Testometric من شركة (Testometric Co.Ltd) حيث كانت السرعة 0.5 ملم في الدقيقة (الشكل 10).

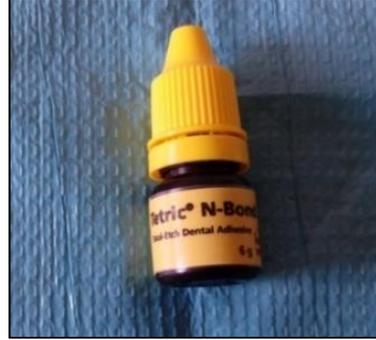
الشكل(7): Tetric N Bond

طُبِّقَتِ المادة الرابطة Tetric N Bond (من شركة Ivoclar Schaan/Liechtenstein، Vivadent)، بواسطة فرشاة خاصة على كل من سطحي الصفيحتين المعدنيتين (الشكل 7).

طُبِّقَ تيار هوائي خفيف لفرش السائل بشكل متجانس، وصلبت المادة الرابطة مدة 10 ثوانٍ لكل صفيحة باستخدام جهاز التصليب الضوئي حسب توصيات الشركة المصنعة. وُضِعَ طولان متساويان من الإسمنت الراتنجي Multilink N على لوح زجاجي، ثم مُزج بواسطة ملوقة معدنية صغيرة مدة 30 ثانية حتى الحصول على مزيج متجانس، وذلك حسب توصيات الشركة المصنعة. ثم فُرِشَ الإسمنت على سطحي الصفيحتين المعدنيتين وألصقتا معاً.²² (الشكل 8).

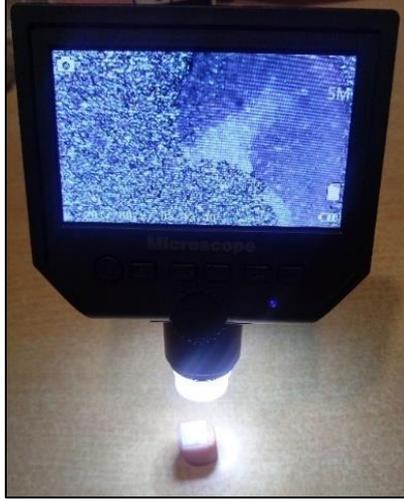
الشكل(11): المجهر الضوئي

بعد ذلك دُرِسَتْ أنماط الإخفاق الحاصلة في كل زوج من العينات بعد تطبيق إجهاد القص وذلك باستخدام المجهر الضوئي (Portable LCD Digital Microscope)، بتكبير 100X. (الشكل 11)، حُدِّدَ نمط الإخفاق الحاصل وذلك بتقسيم سطح الارتباط إلى أربعة أقسام، ودُرِسَ نمط الإخفاق الحاصل في كل قسم، فإذا كان نمط الإخفاق

ارتباطياً أو تماسكياً في ثلاثة أقسام أو أكثر فإن النمط الارتباطياً في قسمين وتماسكي في القسمين المتبقين فإن الكلي للإخفاق سيكون نفسه، وفي حال كان نمط الإخفاق الارتباطياً في قسمين وتماسكي في القسمين المتبقين فإن الكلي للإخفاق سيكون مختلفاً.^{9, 23}

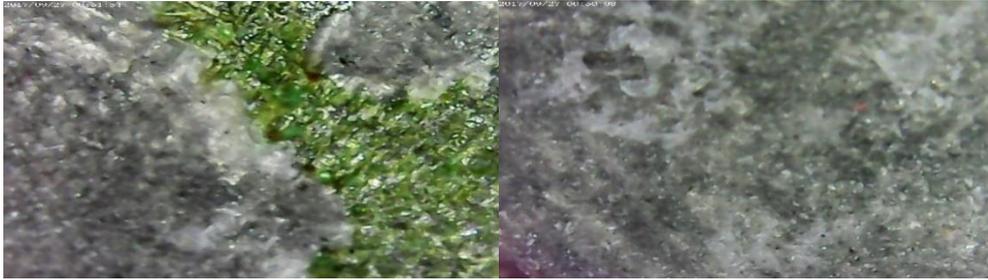
الشكل (12): صورة بالمجهر توضّح نمط الإخفاق الحاصل في سطح خليطة النيكل كروم المرملة والمخرشة بحمض الماء الملكي بعد فك ارتباطها. (أ): إخفاق تماسكي Cohesive، (ب): إخفاق مختلط

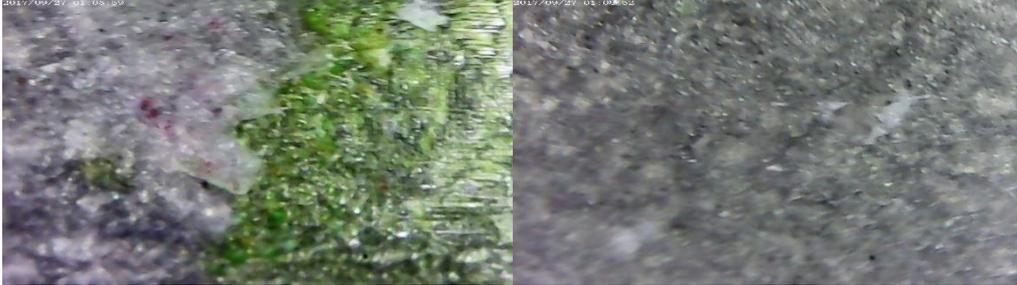
الشكل (13): صورة بالمجهر توضّح نمط الإخفاق الحاصل في سطح خليطة النيكل كروم الصقيلة والمخرشة بحمض الماء الملكي بعد فك ارتباطها. (أ): إخفاق تماسكي Cohesive، (ب): إخفاق مختلط

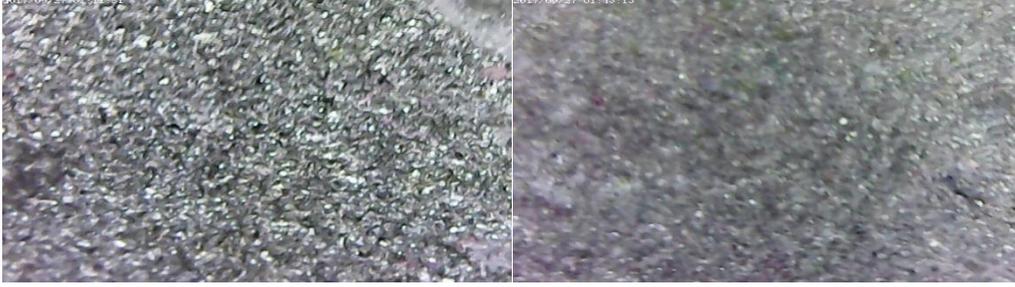
الشكل (14): صورة بالمجهر توضح نمط الإخفاق الحاصل في سطح خليطة النيكل كروم المرملة والمخرشة بـ حمض كلور الماء المركز بعد فك ارتباطها. (أ): إخفاق تماسكي (Cohesive)، (ب): إخفاق ارتباطي (Adhesive)

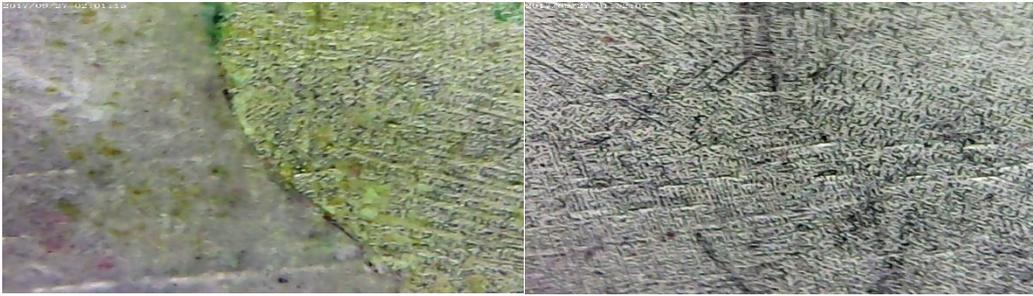
الشكل (15): صورة بالمجهر توضح نمط الإخفاق الحاصل في سطح خليطة النيكل كروم الصقيلة والمخرشة بـ حمض كلور الماء المركز بعد فك ارتباطها. (أ): إخفاق ارتباطي (Adhesive)، (ب): إخفاق مختلط

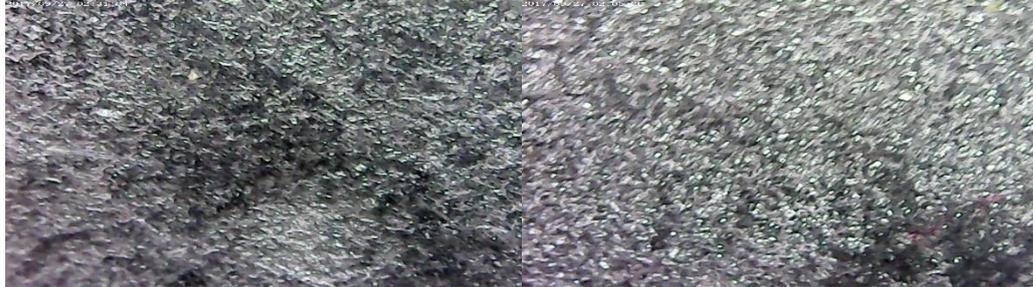
الشكل (16): صورة بالمجهر توضح نمط الإخفاق الحاصل في سطح خليطة النيكل كروم المخرشة بمزيج من حمض الآزوت وحمض فلور الماء بعد فك ارتباطها. (أ): سطح مرمل، إخفاق ارتباطي (Adhesive) (ب): سطح صقيل، إخفاق ارتباطي (Adhesive)

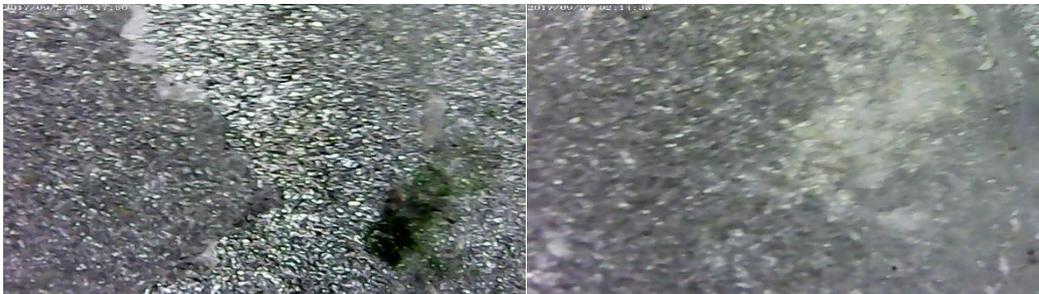
الشكل (17): صورة بالمجهر توضح نمط الإخفاق الحاصل في سطح خليطة النيكل كروم المرملة والمخرشة بمزيج من حمض الكبريت وحمض كلور الماء بعد فك ارتباطها. (أ): إخفاق تماسكي (Cohesive)، (ب): إخفاق مختلط

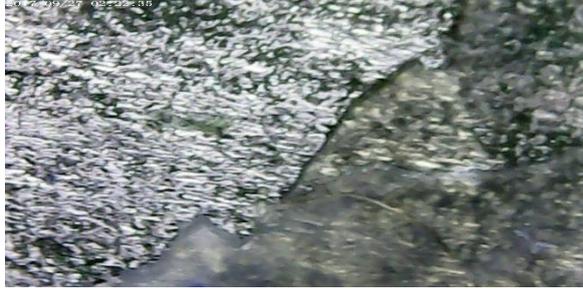
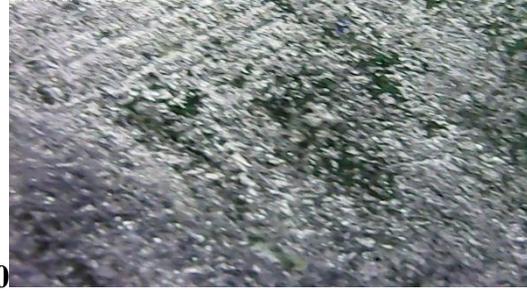
الشكل (18): صورة بالمجهر توضّح نمط الإخفاق الحاصل في سطح خليطة النيكل كروم الصقيلة والمخرشة بمزيج من حمض الكبريت وحمض كلور الماء بعد فك ارتباطها. (أ): إخفاق ارتباطي (Adhesive)، (ب): إخفاق مختلط

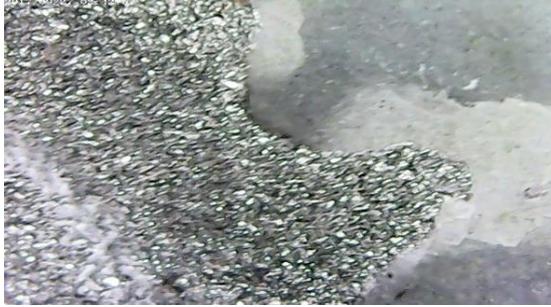
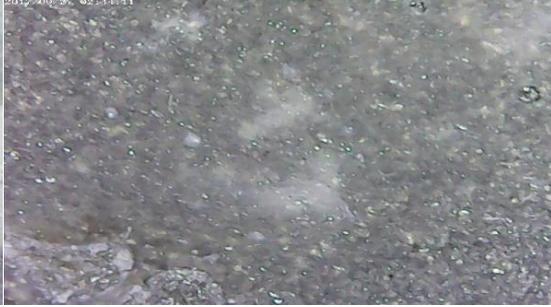
الشكل (19): صورة بالمجهر توضّح نمط الإخفاق الحاصل في سطح خليطة النيكل كروم الرملية بحبيبات أكسيد الألمنيوم (شاهدة إيجابية) بعد فك ارتباطها. (أ): إخفاق تماسكي (Cohesive)، (ب): إخفاق مختلط

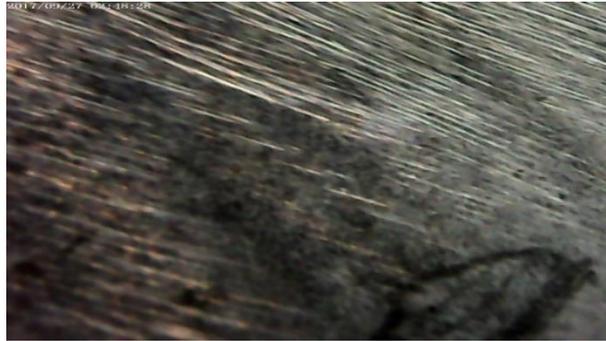
الشكل (20): صورة بالمجهر توضّح الإخفاق الارتباطي (Adhesive) الحاصل في سطح خليطة النيكل كروم الصقيلة (شاهدة سلبية) بعد فك ارتباطها.

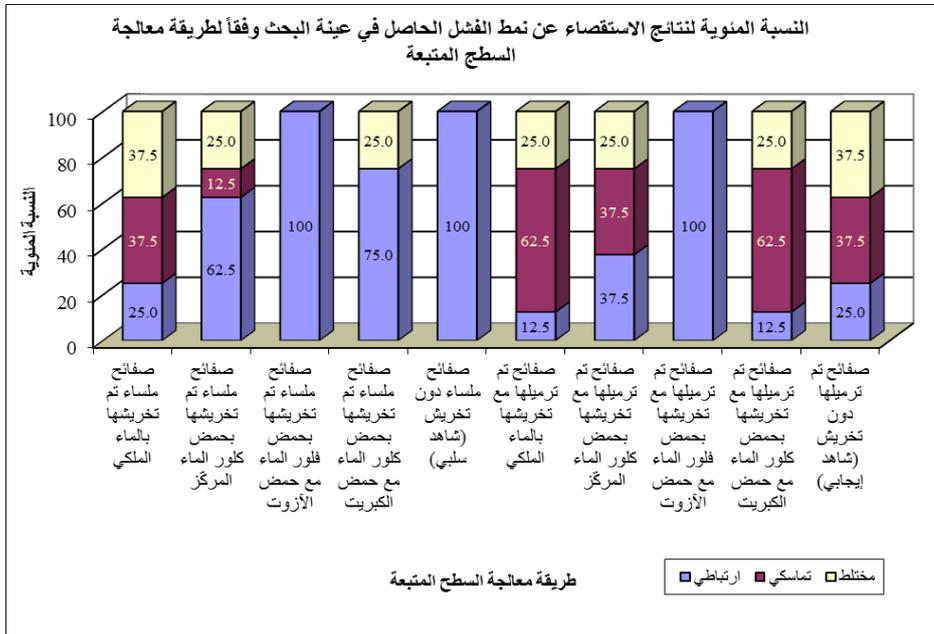
استُقصِي عن نمط الإخفاق الحاصل لكل زوج من أزواج الصفائح المعدنية المدروسة في عينة البحث، ومن ثم حُسِبَت النسبة المئوية لنتائج نمط الإخفاق الحاصل في عينة البحث وفقاً لطريقة معالجة السطح المتبعة (الجدول 1) (المخطط 1):

المخطط (1): يمثل النسبة المئوية لنتائج نمط الإخفاق الحاصل في عينة البحث وفقاً لطريقة معالجة السطح المتبعة
