سبيل (2018/4/26) في منطقة السفيرة من حي ركن الدين

أسبابه، نتائجه، وسبل مواجهته (2)

Flood of (26/4/2018) in the Area of Al-Sfeereh, Rukn El Deen Neighborhood: Causes, Results, and Confrontation Ways(2)

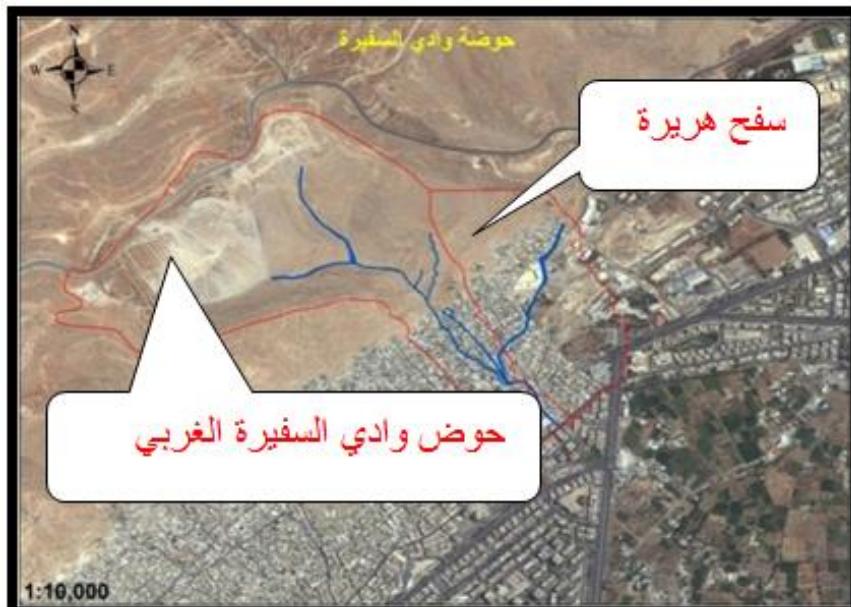
الشكل(2): منطقة الدراسة.

بلغت مساحة الأراضي المستخدمة نحو (0.56 km^2)، وهو ما يشكل (55%) من المساحة الإجمالية لمنطقة الدراسة، البالغة نحو (1.3 km^2). وتشمل العمران والمكتب والطرقات، أما مساحة الأرضي المستخدمة عمرانياً مع الطرقات - من دون المكتب - فبلغت (0.28 km^2) بنسبة (27.8%) من المساحة العامة. الشكل(2).

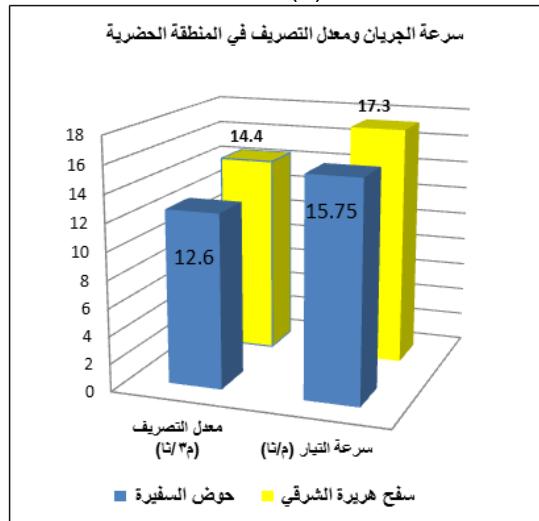
الشكل(6): سرعة الجريان ومعدل التصريف في المنطقة الحضرية.

- أمّا بالنسبة إلى سرعة جريان السيول فزادت سرعة الجريان في سفح وادي هريرة (بحكم صغر حجمه وشدة انحداره) في كل من الجزء الجبلي والحضري عن مجرى الحوض الغربي، الأطول مسافة. الشكل(6).

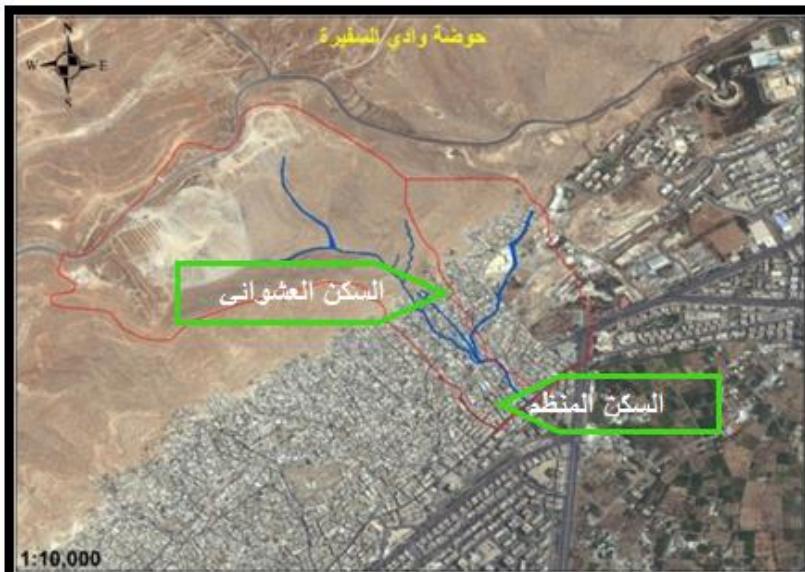
الشكل(7): توزيع السكن العشوائي والمنظم في منطقة الدراسة

تغلب على منطقة الدراسة صفة السكن العشوائي في نسيجها وبنيتها العمرانية، كون مساحة السكن العشوائي تشغّل النسبة الكبرى من إجمالي مساحتها وتقدر بـ(80%) من إجمالي مساحة السكن. الشكل (7).

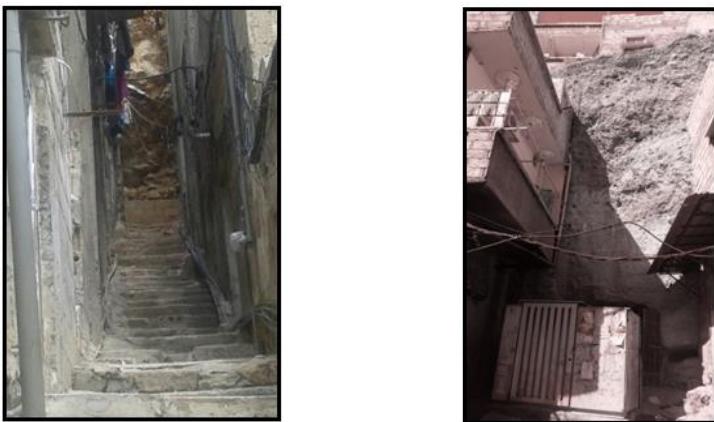
الصورتان (1-2): جرف صخري في وادي السفيرة الغربي، وأحد الأدراج المنتهية إلى جرف صخري.

1. المحاري السيلية: وتشكل في المنطقة الجبلية، متمثلة بحوض التصريف المائي أو حوض التجمع Basin Catchment، تمثل جزءاً من الغطاء الطبيعي land cover لمنطقة الدراسة وهي عبارة عن أراضٍ جرداً خالية من الغطاء النباتي، شديدة الانحدار تمثل المنطقة الجبلية من حوض السفيرة، تشمل هذه المساحة منحدر السفح الجنوبي الشرقي لنهاية جبل ركن الدين، الذي يغذي مجرى السفيرة الأوسط والشرقي، والأخير يعرف بمبيل هربة. تأتي أهمية هذه المحاري وأحواضها من أنها تمثل الامتداد الطبيعي للطرق والأزقة باتجاه الجبل، ومن ثم في، المصدر الرئيس للمياه الجارية وحملتها. صورتان (1-2).

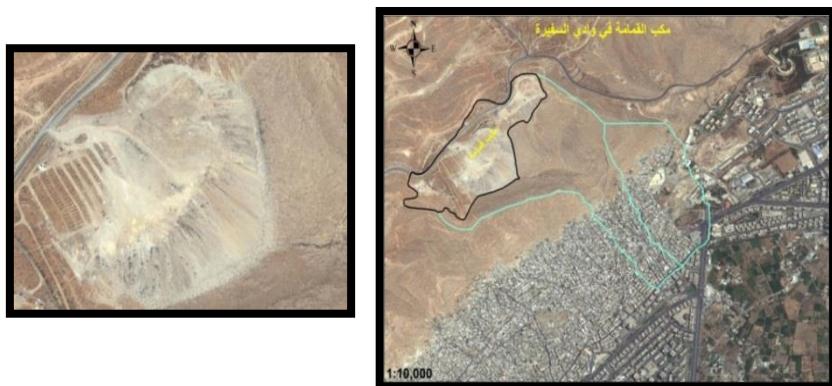
الشكل(11): فضائية لمكب قاسيون

2. مكب قاسيون للقمامة: Landfill يشغل مساحة قدرها (277.2 دونماً) من إجمالي مساحة المنطقة الدراسية. الشكل (11). يعود لعام (2012)م، بسبب توثر الأوضاع الأمنية وال الحرب في تلك المنطقة، إلى البحث عن البديل، فكان الاعتماد على مكب النفايات في جبل قاسيون، المكان الأنسب من وجهة نظر المحافظة- وتنقل القمامنة عبر سيارات وممرات محيبة خاصة به. لكن مع عودة مكب نجها للخدمة عام (2014)م، أصبح الاعتماد عليه فقط ليلاً، وعلى المكب المذكور نهاراً. إلا أن نقل الردميات منه إلى الأزقة ما زال مستمراً، صورة (3) شكل (12).

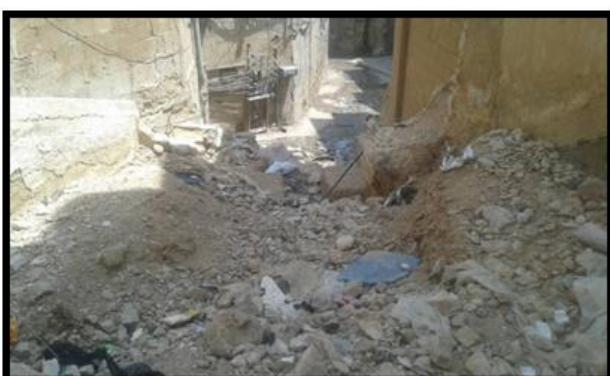
الصورة(3): أنقاض مكب متجمعة في مجـرى السفـيرة الغـربـيـ.

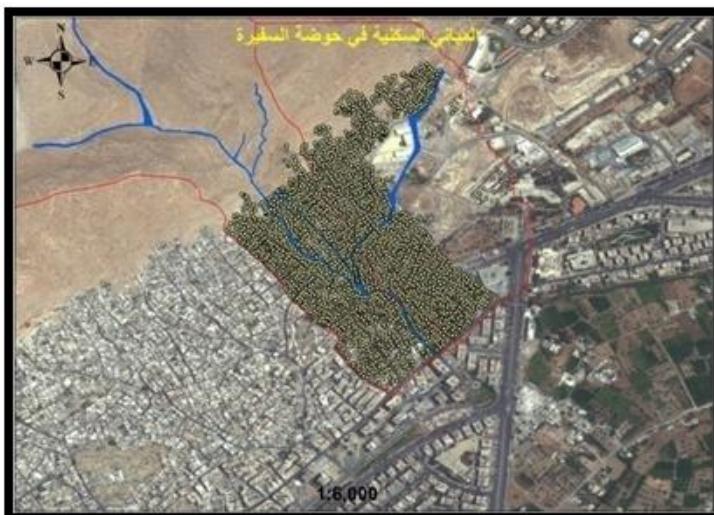
الشكل(13): عدد مساكن حي منطقة وادي السفيرة باستخدام نظام المعلومات الجغرافي.

3. الاستخدام العماني Urban: بين تحليل الصور الفضائية واستخدام نظام المعلومات الجغرافي أن نسبة مساحة الاستخدام العماني لحي منطقة وادي السفيرة بلغت (23.2%) من إجمالي مساحة المنطقة الدراسية. إن أكثر الاستخدامات العمانية شيئاً فيها هو الاستخدام السكني إذ اتضحت ذلك من خلال عدد سطوح المساكن في الحي من الصورة الفضائية البالغ عددها (2780 مسكناً) الشكل (13) وهي موزعة بين سكن ومرافق خدمية. لدى العودة لتاريخ بناء حي منطقة وادي السفيرة وإنشائه، تبين أن عمليات تصميم المباني فيه تمت بطريقة اجتهادية عن طريق مالك قطعة الأرض، أو عن طريق صغار المقاولين، الذين يسيطرون على أعمال البناء في الحي آنذاك. إذ يقوم المقاول بأعمال التصميم والتنفيذ، وكانت تعد الوحدة السكنية المكونة من ثلاثة غرف هي المفضلة.

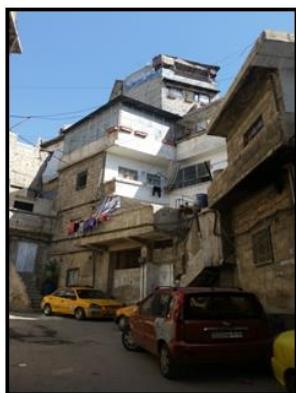
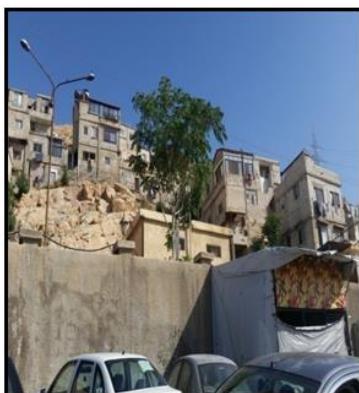
(الصورتان 5-4)

حالياً تمثل غالبية الوحدات السكنية فيه. إذ إن هذا التصميم يتلاءم مع طبيعة الم منطقة الجبلية الشديدة الانحدار ذات المساحات المحدودة، ويقتصر دور المالك على أعمال الإشراف والتوجيه، أو شراء المواد الخام وتغيير العمالة الازمة للبناء. وفي أغلب الأحيان اعتمد السكان في تمويل عمليات البناء على مواردهم الخاصة إذ يتم في المرحلة الأولى بناء دور تصلح للسكن وينقل إليه هو والأسرة للمعيشة، وعند توافر الإمكانيات يتم الامتداد والتوسيع الرئيسي بطريق ثانٍ ليقوم بتغييره أو بيعه...وهكذا. الصورتان (4-5).

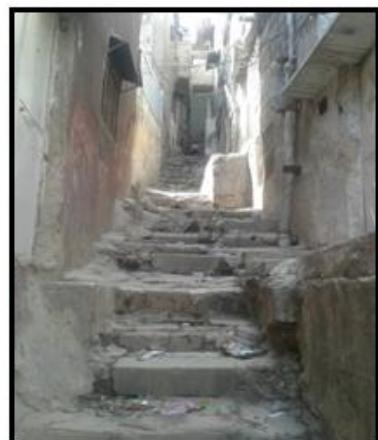
الصورة (6)

إن أغلب مباني منطقة الدراسة تكون بارتفاع طابق أو اثنين، وبعضها يصل إلى ثلاثة وأربعة طوابق، ولكن يندر أن يتجاوز مبني هذا الارتفاع، الأمر الذي يعني أن الطوابق فوق الأول كانت في مأمن من خطر السيل، ولا تأخذ المباني توزعاً محدوداً أو منتظماً، وإنما تمتد وفق شكل المجرى وأковاعه القديمة، وعلى طول امتداد أطرافه (السفيرة الغربي) الصورة(7)، أو في حالة الانحدار الشديد والمجاري قصيرة فإن البيوت ترتفع على جوانب الأدراج الحجرية انظر الصورة(6) التي تعدُّ الطرق الرئيسية التي تصل فيما بينها (المجاري العليا لوادي السفيرة الأوسط والشرقي).

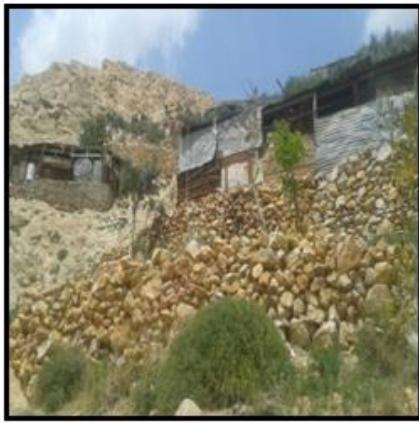
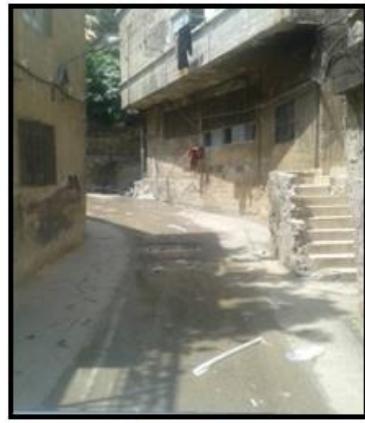
لا تختلف طريقة البناء في هذه الأبنية عن مثيلاتها في الكتل السكنية المنظمة في حي ركن الدين، إذ تستخدم طريقة البناء بالهياكل الإسمنتية، ويترك أغلبها دون إكساء خارجي، وبعضها يستخدم مواد رخيصة في التشييد، بأشكال مختلفة من البناء، يغلب عليها النمط الريفي المرتفع عن الأرض بواسطة السلالم، كنوع من التأقلم والتكيف مع خطر السيول من جهة، ومن جهة أخرى وسيلة لتسهيل الوصول إليها بسبب شدة ارتفاع وانحدار المنطقة، انظر الصورة (8-9).

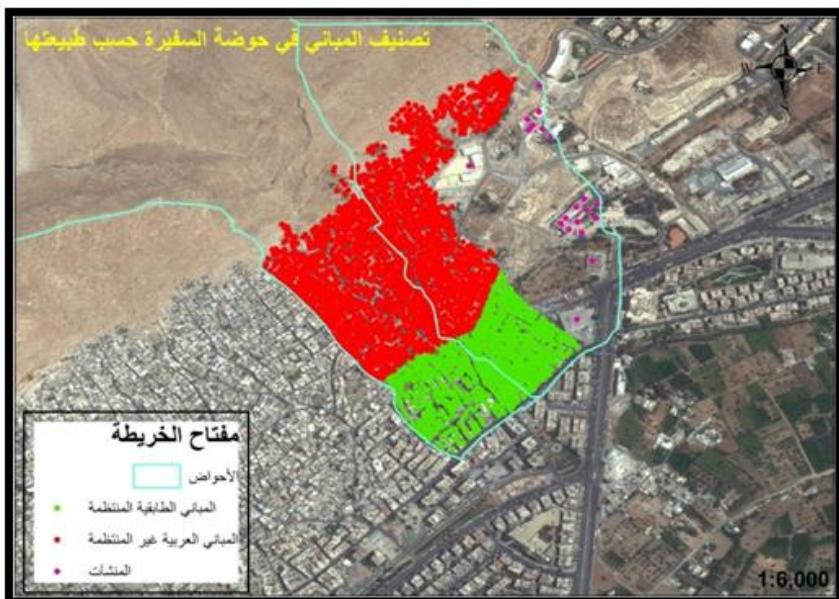
الشكل(15): تصنیف الأبنیة في حوضة السفیرة حسب طبیعة بنائیها

صنفت الأبنية في حي منطقة السفيرة حسب الشكل الخارجي، لها وحسب الجولات الميدانية للمنطقة إلى نوعين من المبني: الأول: المبني غير المنظمة وعددها (1941مبنى) تقع معظمها إلى الشمال من منطقة القاء المجرى الثلاثة المعروفة بالواني، "تنسم بصفة العشوائية موزعة بعدد متقارب بين السفح الشرقي (966مبنى)، وحوضة السفيرة الغربي (975مبنى). الثاني: المبني الطابقية المنظمة وعددها (819مبنى) تقع معظمها إلى الجنوب من منطقة الواني، تنسم بالشكل المنظم بشكل أكبر من النوع الأول موزعة بعدد متقارب بين السفح الشرقي (408مبنى)، وحوض السفيرة الغربي (411مبنى)، وهذا في الحقيقة مؤشر على أنَّ الصفة الغالبة لاستخدام السكني هي صفة العشوائية. الشكلان (14-15).

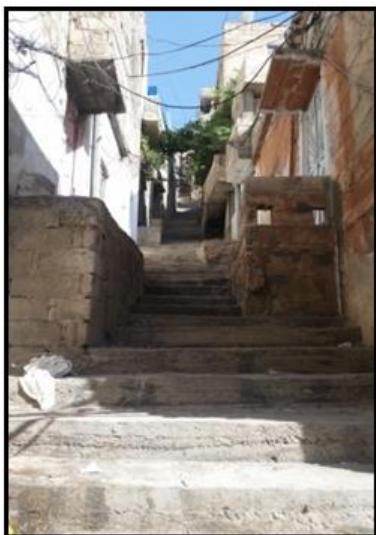
(الصورة(11)

- يقع بعض المساكن على الطريق الرئيس، الذي يتطابق مع مجرى السيل وادي (السفيرة الغري) الصورة (10) والأخر يطل على الأدراج الحجرية، التي تمثل أيضاً امتداداً اسمنتيّاً للمجرى السيلي (السفيرة الأوسط والشرقي) الصورة (11).

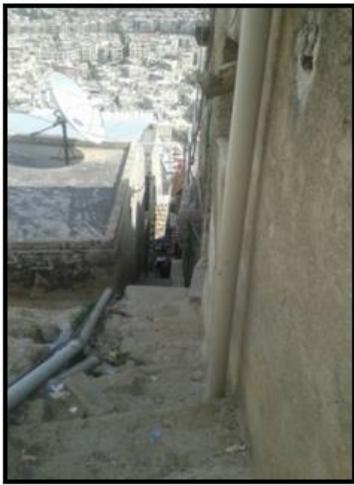
الصورة (13)

- تتمتع نسبة جيدة منها بإطلالة بانورامية جميلة على مدينة دمشق، وبتهوية جيدة، وبسهولة وصول الشمس إليها، الصورة (12). بينما بعضها الآخر، وهي النسبة القليلة تفتقر إلى الإضاءة الجيدة والتتهوية الصحيحة، الصورة (13)، نظراً للتلاصق والتاجور الكبير بين المساكن والمباني إذ يحيط بالمبني الواحد مبانٍ من ثلاث جهات؛ مما يجعل دخول أشعة الشمس، والتتهوية الطبيعية أمراً صعباً جداً. ومن ثم فإن التخلص من رطوبة السيول، أمر يحتاج إلى مدة زمنية طويلة، إذا لم يعالج بشكل مباشر، وخاصة في الأفقيّة والبيوت التي هي على تماّس مع السيول.

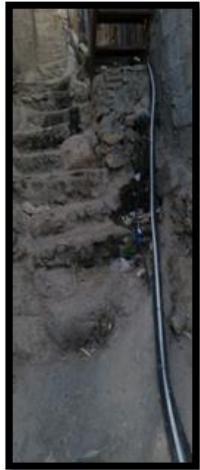
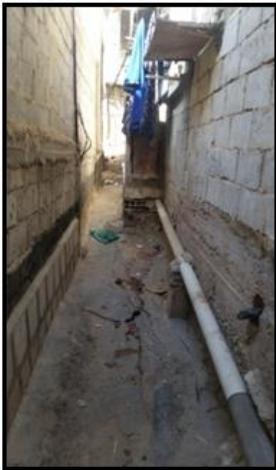
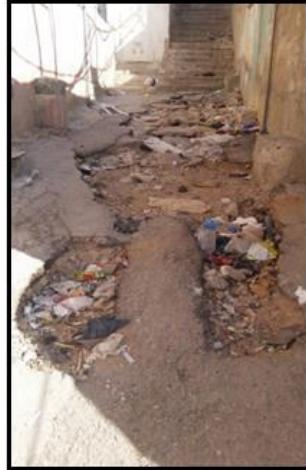
- تُعدُّ هذه المسارات مختلطة الوظيفة، فهي طرق تربط المساكن العشوائية ببعضها البعض، وفي الوقت نفسه، هي مجاري تصريف للسيول العنيفة وقت الأمطار الكثيفة، مما ترفع من خطر التصادم بينها وبين المباني، فتصبح الطرق كالمجاري السيالية.
 - تمتد شبكات البنية التحتية (مياه الشرب والصرف الصحي) على أطرافها وفوقها (شبكات أسلاك الهاتف والاتصالات الكهربائية) في الجزء العشوائي من منطقة الدراسة.
- الصور (14-15-16).

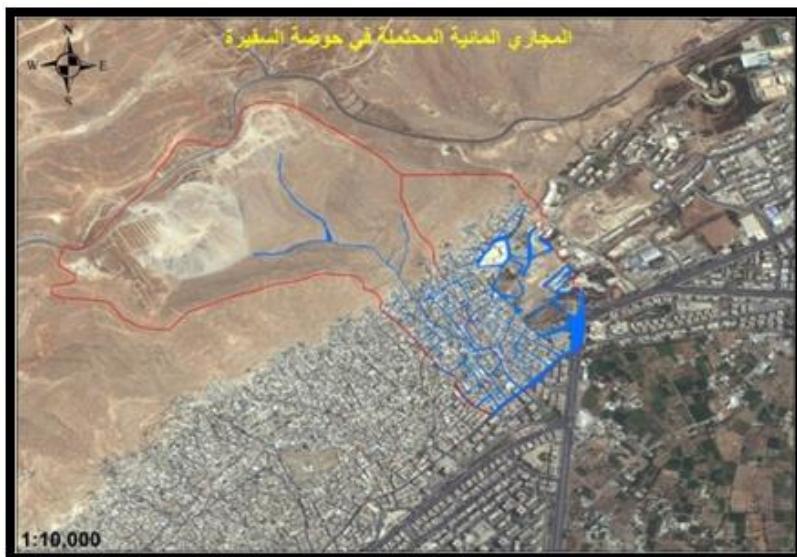
الشكل(16): الطرق ومسارات المجاري المائية في منطقة السفيرة.

- تأخذ مسارات المجاري السيالية في المناطق العالية شديدة الانحدار شكل أدراج حجرية ضيقة تصب في المجاري الرئيسية (المجرى الشرقي والغربي)، الأمر الذي يفسر سرعة جريان مياه السيول في هذه المنطقة، وتكون في المناطق الأقل انحداراً، عبارة عن طرق اسفلتية دون أرصفة للعابرين من المشاة، تنتشر على جوانبها المحلات التجارية، وهي أيضاً مواقف لبعض السيارات التي تعرضت لأضرار فادحة، بسبب التصادم فيما بينها من جهة، ومع المحلات التجارية والمساكن من جهة أخرى، في أثناء جرف السيول لها، فتعرضت الطرق للتخلع والتدمير في بعض أجزائها. الشكل (16).

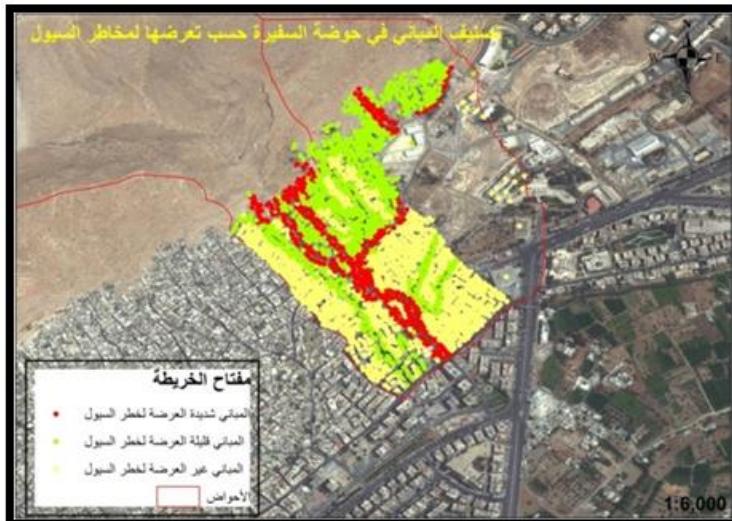
لدى تحليل توزع المباني حسب تأثيرها بمخاطر السيول في منطقتي حوضة السفيرة والسفح الشرقي (هريرة)، لُحِظَ أن الشكل الذي أخذته الشوارع الثلاثة في منطقة الدراسة، فرض هذا التوزع في الأبنية، الشكل(18) والملحق(3)، إذ تبيَّن أنَّ:

- ✓ ارتفاع نسبة المباني الشديدة التأثر بخطر السيول في الحوض الغربي (%)22.5 عنه في السفح الشرقي (%7.4)، لاتساع حوض تصريفه، وكَبْر حجم المياه المتقدمة.
- ✓ أَمَّا بالنسبة إلى المباني الأقل تأثراً بخطر السيول، فقد ارتفعت نسبتها في السفح الشرقي إلى (45.6%) عن نسبتها في الحوض الغربي (28%)، نظرًا لسعة امتداد منطقة سفح وادي هريرة، التي تأخذ الشكل المثلثي من ناحية، وتتأثرها بعدد أقل من السيول القصيرة والضحلة القادمة من السفح من ناحية أخرى، أما في منطقة الحوض الغربي فتحصر الأبنية الأقل تأثراً بخطر السيول بين المجرى الأوسط بشكل طولي، وبمساحة أقل اتساعاً من منطقة السفح الشرقي.

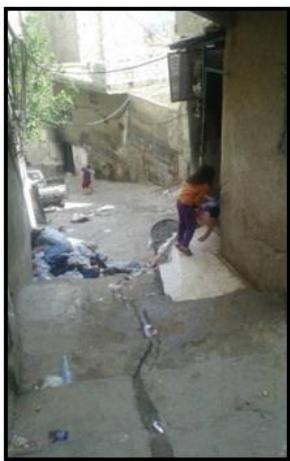
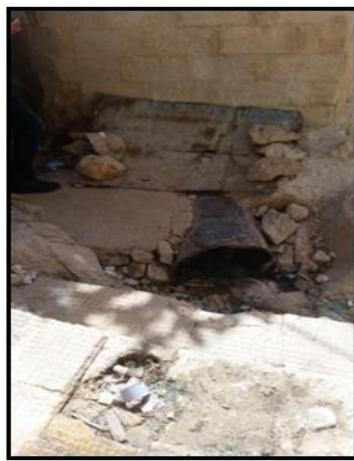
الصورتان (14-15): تدمير أنابيب الصرف الصحي، وترابع النفايات.

2. وجود كميات من الردميات والأتربة في بعض الأرقة.
 3. تخريب شبكة الصرف الصحي في بعض الواقع جراء حدوث السيول وتكتشفيها ونصريفها منتجاتها على الطرف (الأودية) الواسعة بين المساكن، وتضررهم من الروائح الكريهة والتلوث الحاصل سببًّا أمراضًا تحسسيةً وجسديةً جراء انغماض الأطفال للعب بالقرب منها (حي السفيرة الغربي).

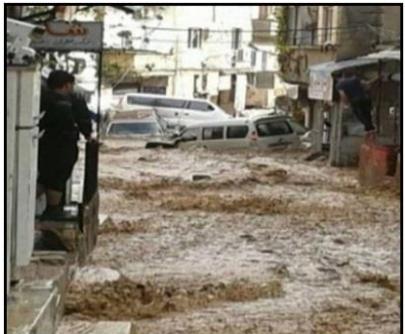
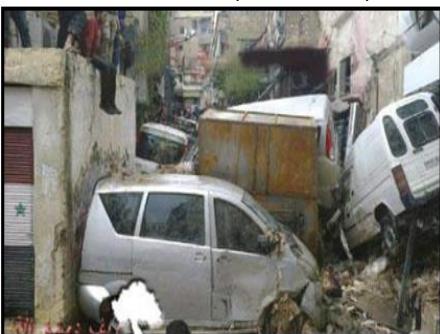
- ✓ تدمير أجزاء من البنية التحتية، وخاصة التي لها علاقة بالكهرباء والهاتف والصرف الصحي. وتعدد وتخلي الشوارع والطرق التي مر بها السيل.
- ✓ تأثر أقبية الأبنية النظامية في منطقة الدراسة بالجريان السطحي وتحت السطحي.
- ✓ تدمير جزئي لواجهات بعض المساكن الخارجية.
- ✓ تلف بضائع المحلات التجارية الواقعة على مجرى السيل الرئيس.
- ✓ تحريك ونقل السيارات من موضعها وتلف بعض منها جراء اصطدامها ببعضها وبالجدر الإسمنتي الذي هي واجهات المنازل الواقعة على مجرى السيل.

الصورتان (16-17): تدمير السيارات وترابعها (من الشابكة).

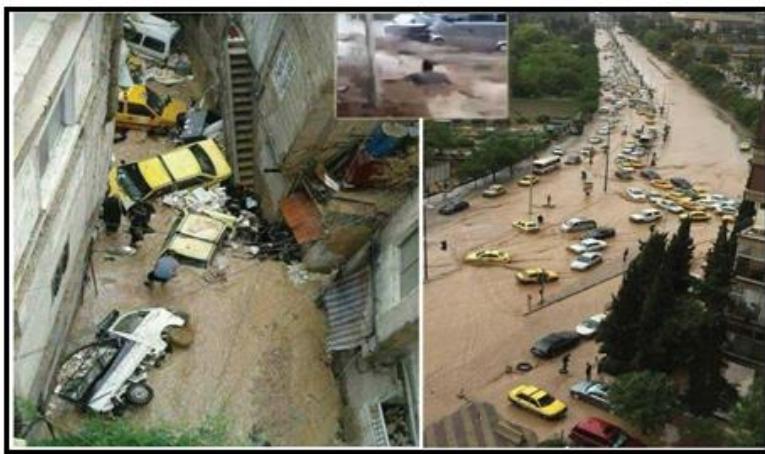
الصورة(18): انجراف السيارات وانقلابها. عن الشابكة
