مجلة جامعة دمشق للعلوم الهندسية
المجلد42 العدد (2) – 2026: 382-403

دراسة تحليلية للتدخلات الحاصلة على سوق المدينة في حلب القديمة

Analytical Study of Interventions in Soqs of Al-Mdineh in Old Aleppo

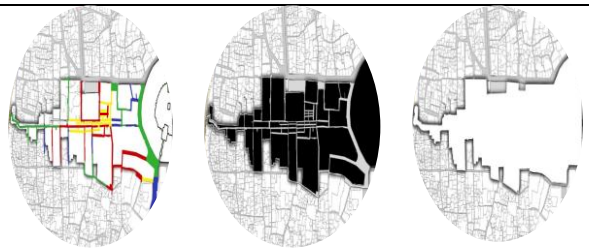
الشكل(5) مخطط تحليل وتقييم وضع الطرق وفقاً للمسح الميداني بتاريخ 13-4-2018 المصدر: إعداد الباحث

وفقاً للمشاهدة بالمسح الميداني (في 13 نيسان 2018)، صُنّفت الطرق لأربعة مستويات من الإغلاق كالآتي:

- مغلقة تماماً بالردم وبقايا المباني المهدمة.
- إمكانية المرور فوق الركام والحجارة.
- مفتوحة جزئيًا، حجارة المباني المتضررة مصفوفة على جانبي الطريق مع إمكانية مرور المشاة.
- مفتوحة كاملةً

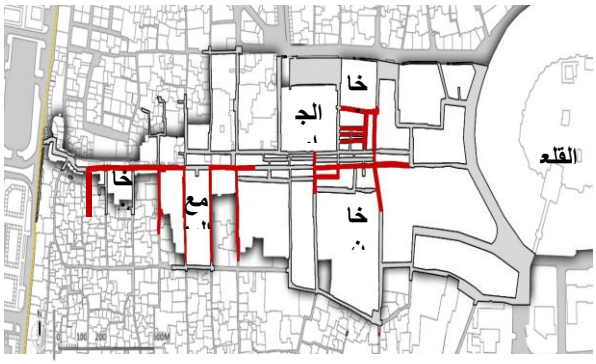
الشكل(11) مخطط تحليل وتقييم وضع الطرق بعد زلزال 6-2-2023

بعد زلزال 6 شباط 2023م تعرضت المباني في السوق لمزيد من الدمار وتسبب ذلك بإغلاق الطرق من جديد.

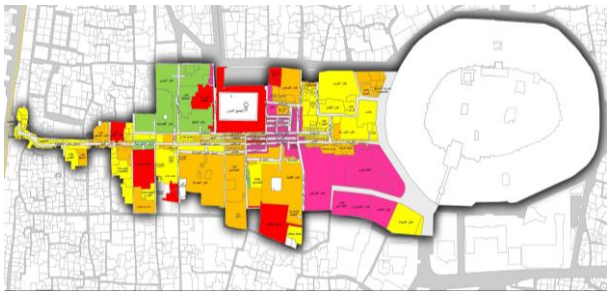
الشكل(13) مخطط تقييم الضرر للمباني في سوق المدينة وفقاً للمستويات الخمس المصدر: إعداد الباحث

تصنيف درجة الضرر الناتجة عن الحرب في الأسواق إلى خمسة مستويات وفقاً درجات التقييم المعتمدة عالمياً:

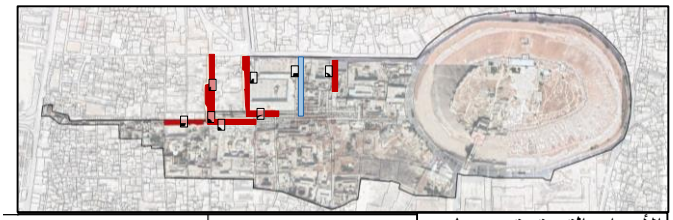
الشكل(14) الأسواق التي تم ترميمها حتى عام 2023 المصدر: تصوير الباحث

الأسواق التي تم ترميمها بعد الحرب من 2018 الى 2022م	الاسم	الحالة الفيزيائية بالوضع الراهن
المُرمم	ق الحرير(المجيدية)	رُمم
قيد الترميم	سوق السقطية /1/	رُمم
	سوق الفستق	رُمم
	سوق الحدادين	رُمم
	ق الأحمدية (البهرمية)	رُمم
	سوق الحبال	رُمم
	وق إسطنبول الجديد	قيد الترُمم
	سوق اصلان دادا	رُمم

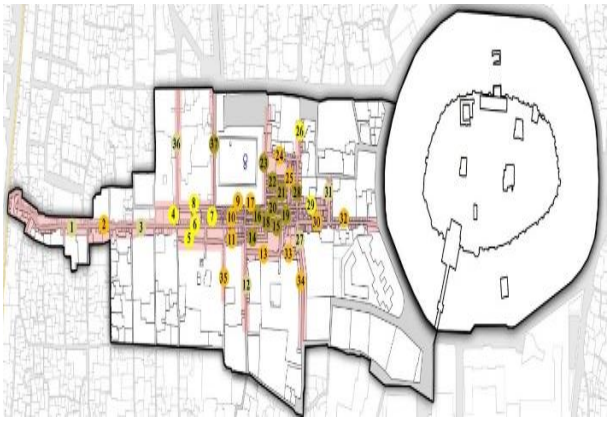
الشكل(8) ترقيم الأسواق والخانات التراثية في حي الجلوم المصدر: إعداد الباحثة

كانت الأضرار بعد زلزال 6 شباط 2023م في الأسواق المُرممة بالحد الأدنى بينما زاد الدمار بنسبة أكبر في الأسواق التي لم يتم إجراء أي تدخل عليها بعد الحرب.

تراوحت أضرار الزلزال بين الخطير (انهيارات ضمن المبنى أو تشققات بالعناصر الإنشائية تهدد المبنى بالانهيار وتحتاج إلى تدخل إسعافي) المتوسط (تشققات بالجدران لا يوجد تشوه ملحوظ للعناصر الإنشائية) الطفيف (تشققات طفيفة على الأسطح والتشطيبات الخارجية).

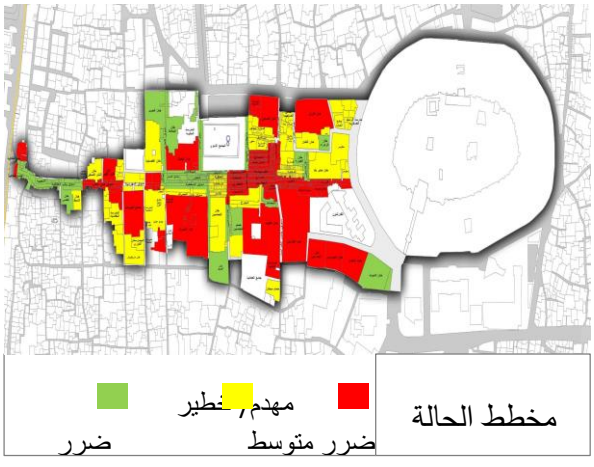
تعرضت المباني في السوق لمزيد من الدمار وتسبب ذلك بإغلاق الطرق من جديد.

ومجموعة سوق المناديل وسوق الفرابين، كما ظهرت عيوب التدعيم حيث إنها لم تكن كافية لحماية الأجزاء المتضرر من المزيد من الانهيار في بعض الأجزاء كما في سوق إسطنبول القديم ونهاية سوق المحمص من جهة الجامع الأموي.

باتت بعض الخانات بوضع خطر ومعرضة للانهيار سواءً كانت متضررة من الحرب بدرجة كبيرة مثل خان الصابون وخان التتن الكبير وخان الحبال والفرابين أو ضررها من الحرب طفيف كما خان الوزير والحبال أو مرممة جزئياً كما خان الجمرك والقصابية الضرر أصبح تراكمياً ولا يمكن تأجيل التدخل العاجل.
