تقدير العمر الافتراضي للعناصر المعدنية في محطات الطاقة الحرارية باستخدام اختبار البنية الحقلي (Replica test)

الملخص

Life Estimation of Metallic Element in Thermal Power Plants with Field Metallography Tests (Replica test)

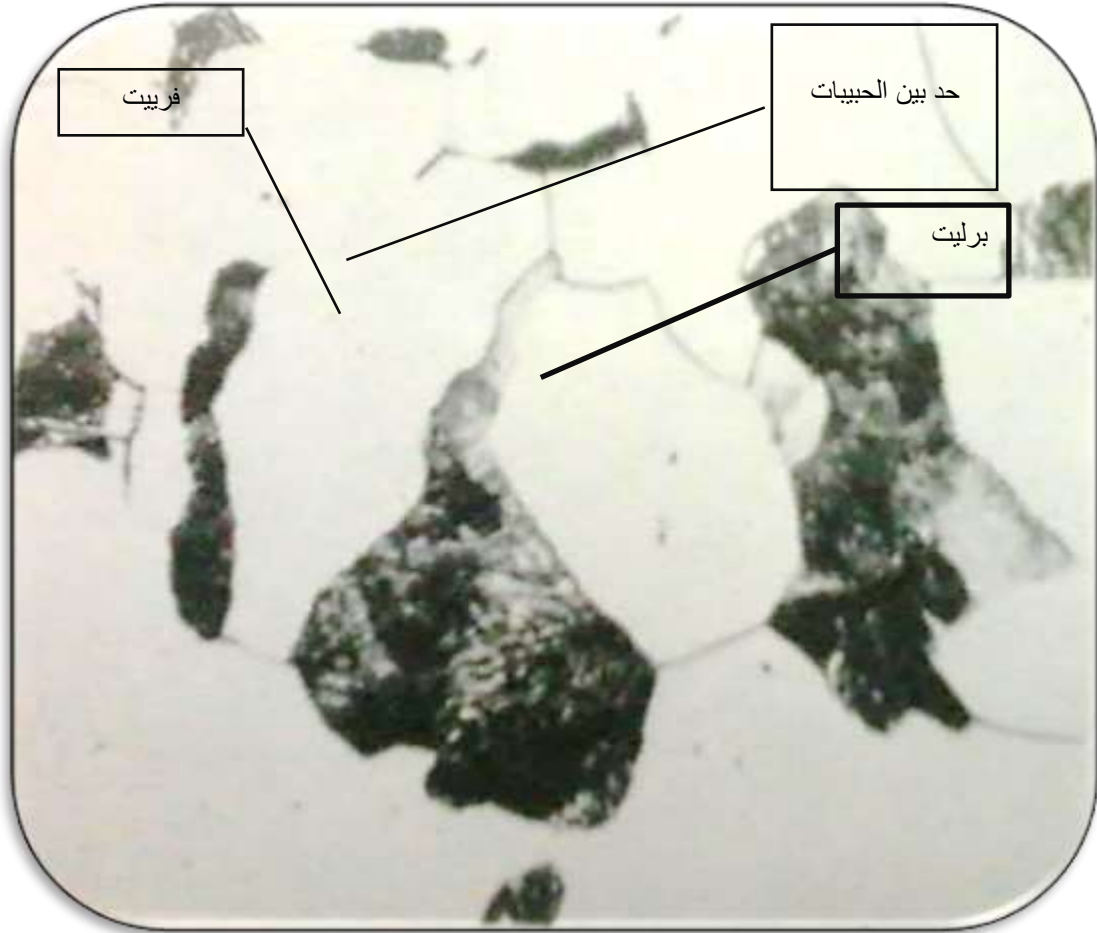
الشكل (5) البنية المجهرية للفولاذ WP11 بحالته الأصلية محضرة في مختبر الميالوغرافيا مأخوذة من مادة خام مستودعية، محلول التخريش نيتال 2%، التكبير 1000× البنية مولفة تقريباً من 15% برليت و85% فريت HV 210

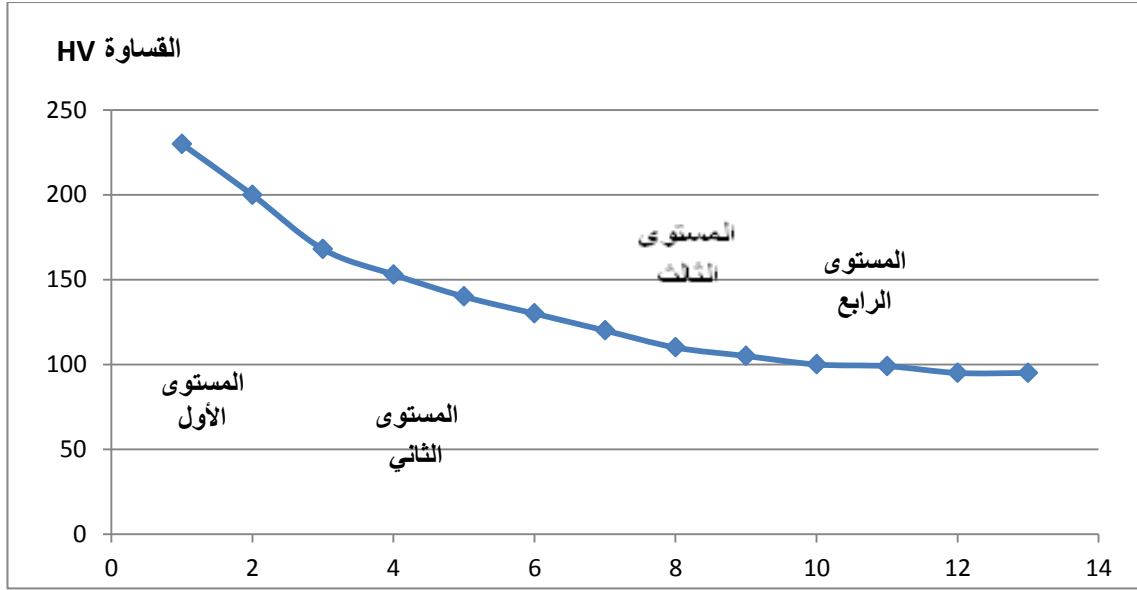
1. زحف حراري من المستوى الأول في عينات مصفاة بانياس (A-1)، (A-2) والذي يعرف بظهور تكهفات (Cavities) ضمن الطور الفريتي للمعدن، وأظهر المعدن قساوة فيكرز قيمها تتراوح ضمن المجال (HV(140-190).

الشكل (10) تغير القساوة (الخواص الميكانيكية) تبعاً لتغير مستوى الزحف
